PROCES - VERBAL DE DESCRIPTION

- Des articles R321-1, R322-2 et R322-3 du Code des Procédures Civiles d'Exécution, dans le cadre d'une procédure de saisie-immobilière, afin d'établir le procès-verbal de description de la maison sise 167, Impasse des Mégevands à MARLIOZ (Haute-Savoie), appartenant à Monsieur Julien Gérard REQUET, né le 8 mars 1984 à MEYRIN (Suisse), de nationalité française et à Mademoiselle Sofia Raquel SIMOES née le 18 décembre 1990 à GENEVE (Suisse), de nationalité portugaise, demeurant ensemble à l'adresse.

Me suis transporté ce jour à 09 heures au 167, Impasse des Mégevands à MARLIOZ (Haute-Savoie), où en présence de Monsieur Julien REQUET et de Madame Sofia SIMOES, et assisté de Monsieur Sylvain CASU et de Monsieur David MIEUSSET, Diagnostiqueurs, agissant pour le compte du CABINET GAVARD-LEROY, Ingénierie, Etudes Techniques, dont le siège social est 346, Route de la Tour à PEILLONNEX (Haute-Savoie), qui a pour mission d'effectuer le métrage et d'établir les diagnostics suivants :

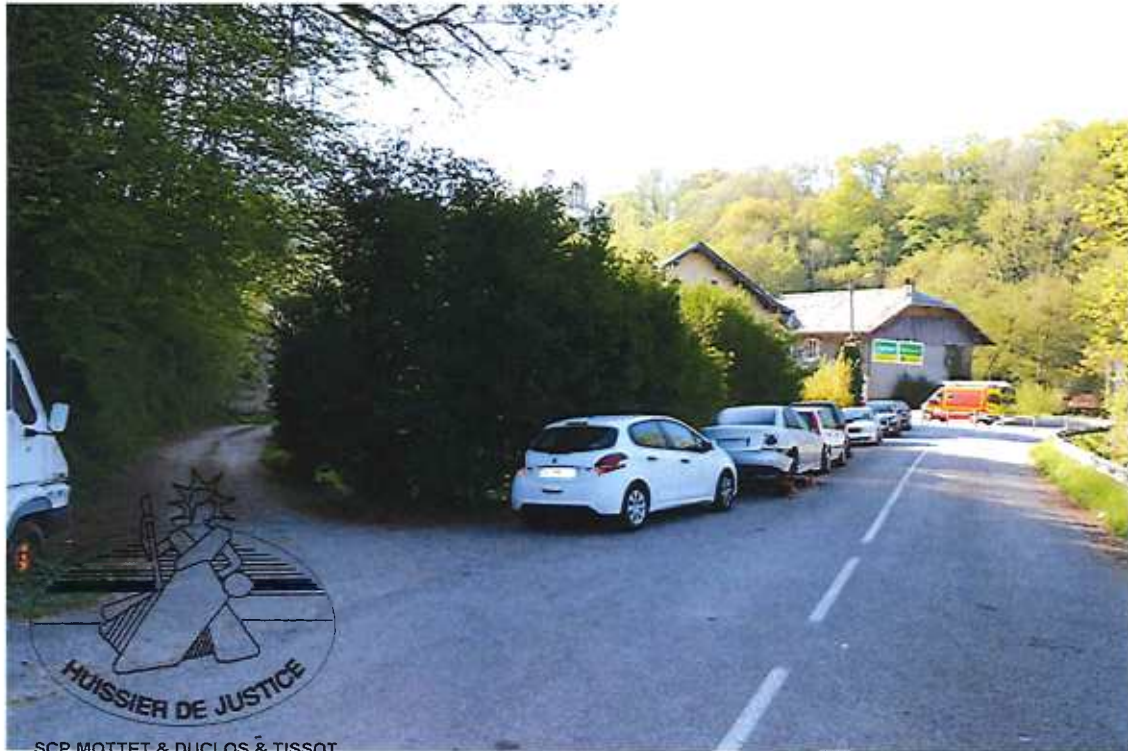
Photographie n°1

L'accès se fait depuis une voie sans issue longeant la rivière des Petites Usses. Le chemin d'accès rejoignant la maison côté Sud-Ouest est en gravier calcaire concassé (photographies n° 1 et 2 en annexe).
