# PROCES-VERBAL DE DESCRIPTION

EN DATE DU  
VINGT-QUATRE SEPTEMBRE  
DEUX MILLE VINGT ET UN

### **Qu'il convient de procéder à la description du bien immobilier sis :**

75 route de Metz

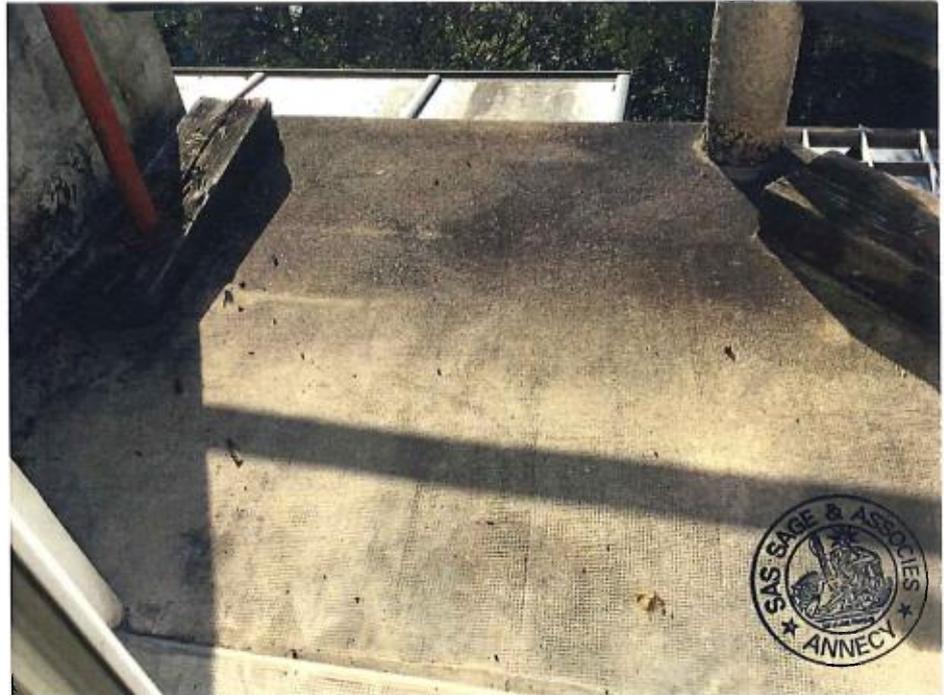
1.

Il est pourvu de la rambarde d'origine.

L'espacement entre les traverse n'est plus aux normes.
