**RAPPORT FINAL DE  
REPERAGE D'AMIANTE selon  
la norme N FX - 46020**

**3128**

**LE CONCORDE, 2 & 2 bis av Zanarolli - ANNECY**

- ❖ Donneur d'ordres
  - Agence FONCIA GITEC ALPINE
  - Représenté en la personne de Monsieur HAZOT
- ❖ Date du repérage
  - 12 janvier 04

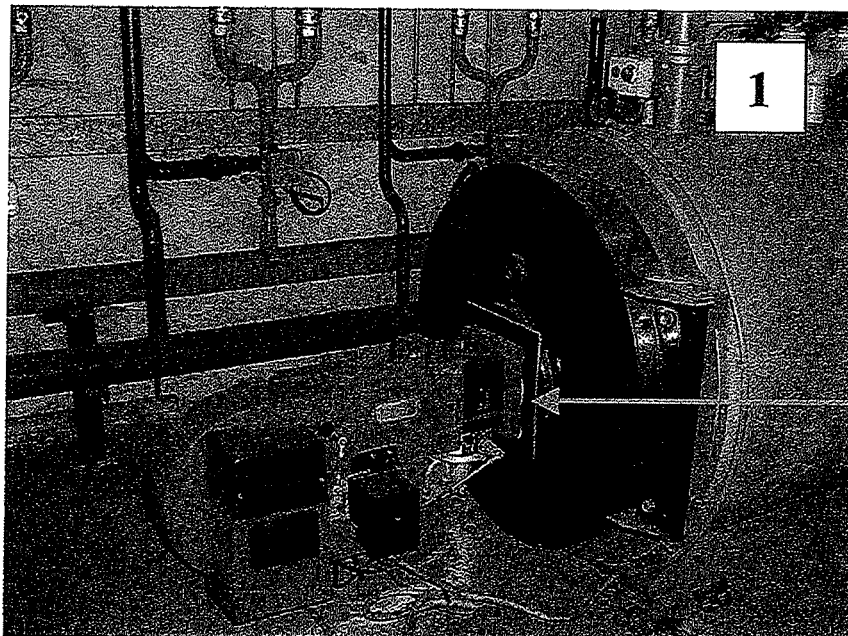
| Photo n° | 1 |

| Chaudière sous-sol | |
| Joint sur chaudière | |
| Prélèvement n° | 3128-1 |

| Composant de la construction | Partie du composant à inspecter ou sonder | Présence | Insp visuelle | Photo n° | Prélèvement n° | MCA | Observations |
|---|---|---|---|---|---|---|---|
| Chaudières | Joints | <input checked="" type="checkbox"/> | <input checked="" type="checkbox"/> | 1 | 3128-1 | <input type="checkbox"/> | |

- Portes d'ascenseurs
  - Frein d'ascenseur
  - Clapets coupe-feu de la VMC
  - Le rapport APAVE n° 9859285 du 18 février 1999 indique la présence d'amiante :
1. Entre le brûleur et la chaudière (photo 1) : l'analyse du prélèvement 3128-1 ne trouve que des fibres minérales de synthèse
  2. Entre la chaudière et l'évacuation des gaz brûlés (photo 2) : le prélèvement s'étant révélé impossible sans entraîner une destruction dudit joint, le doute subsiste et le principe de précaution devra être appliqué en cas d'intervention.

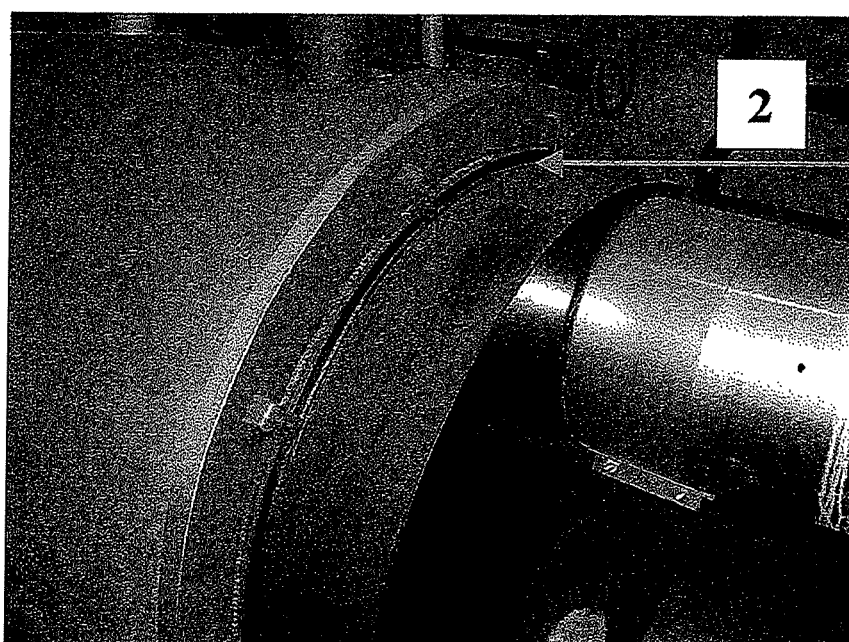
| Photo n° | 2 |

| Chaudière sous-sol | |
| Joint sortie chaudière | |
| MSCA | <input checked="" type="checkbox"/> D <input type="checkbox"/> |
