**ACTE
D'HUISSIER
DE
JUSTICE**

PROCES VERBAL DE DESCRIPTION

2630 route du Fayet

74700 DOMANCY

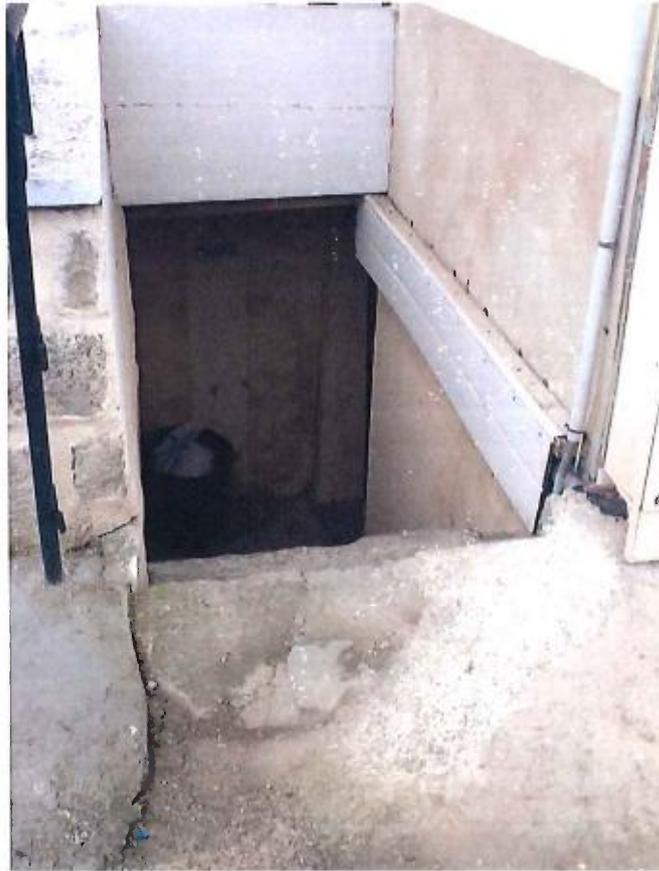
- LOT NUMÉRO 4 :

Il s'agit d'une cave située au sous-sol.

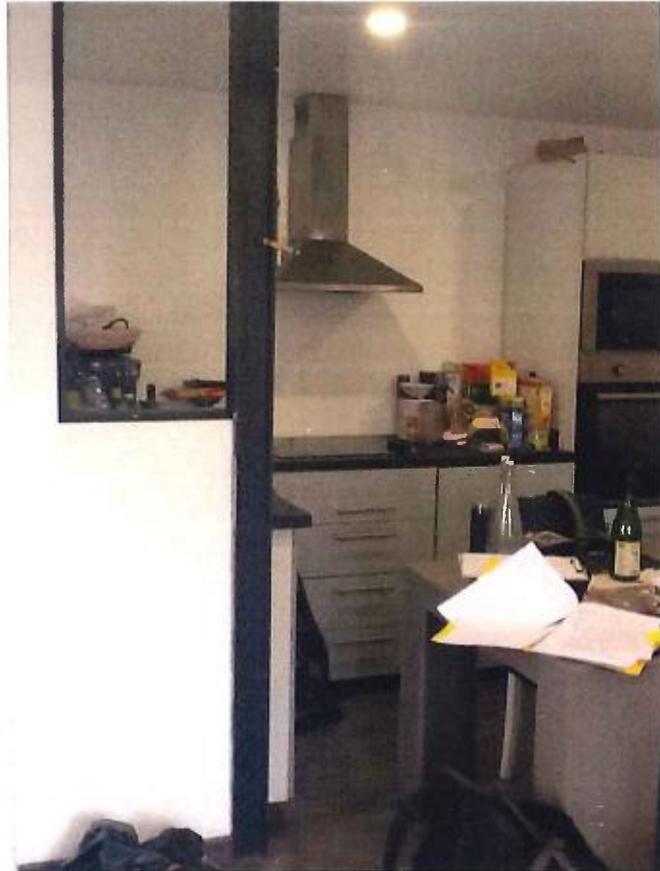
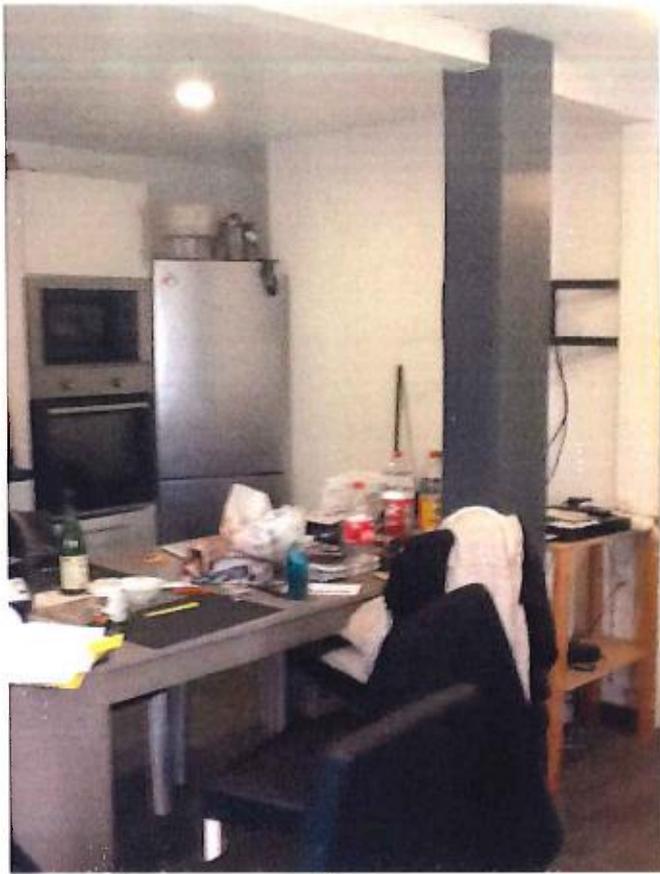
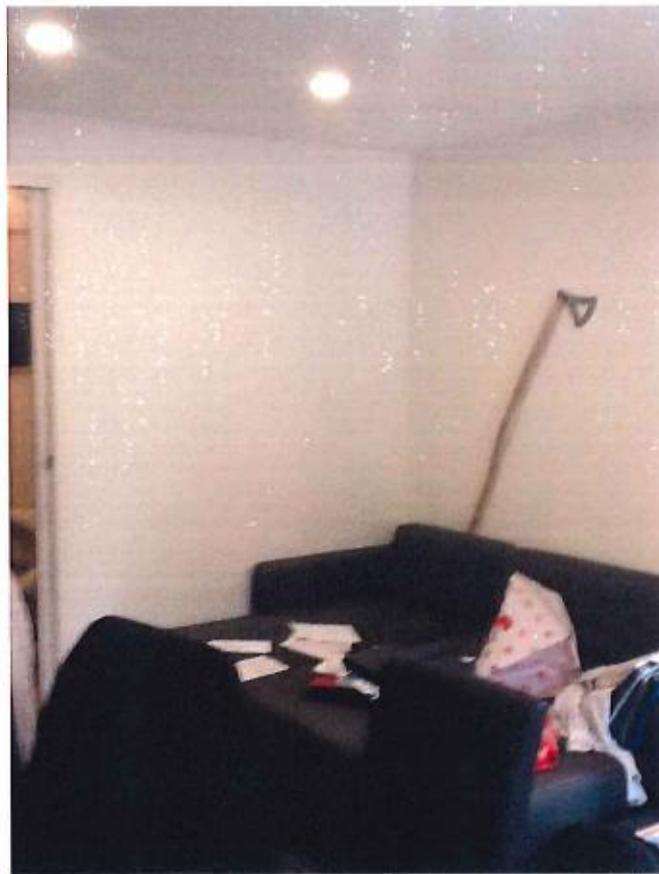
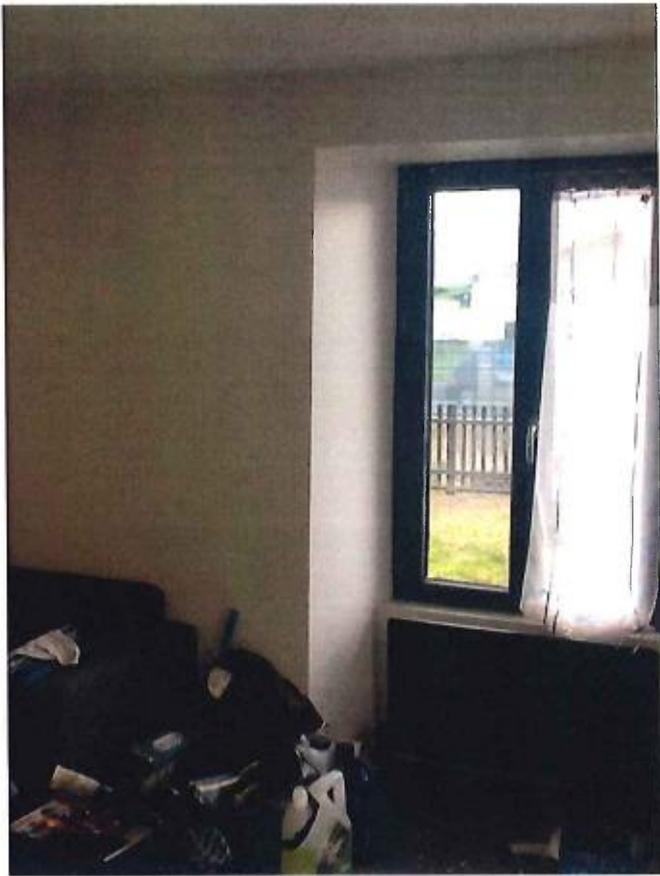
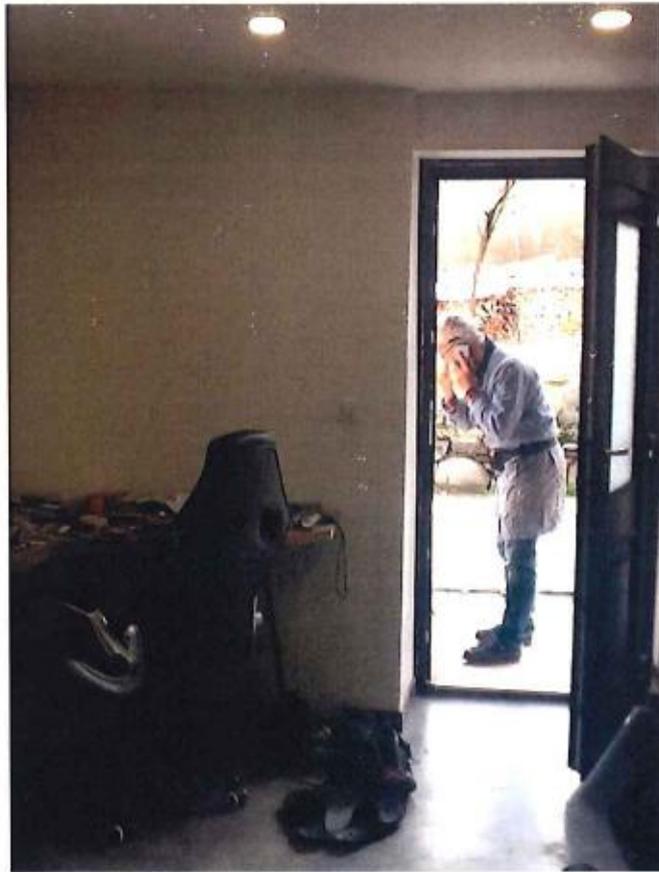
SÉJOUR AVEC COIN CUISINE

L'accès s'effectue par une porte d'entrée en bon état, ouverture battant simple, extérieur peint, intérieur peint, serrure multi-points.

Le sol est recouvert de parquet en état d'usage normal, de couleur grise, stratifié.

L'éclairage naturel de la pièce est assuré par fenêtre en état d'usage normal, de couleur grise, ouverture battant double, châssis pvc, triple vitrage, volet à double battants en bois.

- un convecteur électrique en état d'usage normal
- une cuisine aménagée et équipée en état d'usage normal
- une plaque vitrocéramique halogène en mauvais état
- une hotte visièrre en état d'usage normal
- un four encastrable en mauvais état
- un four à micro-onde en mauvais état

- un évier en inox en mauvais état

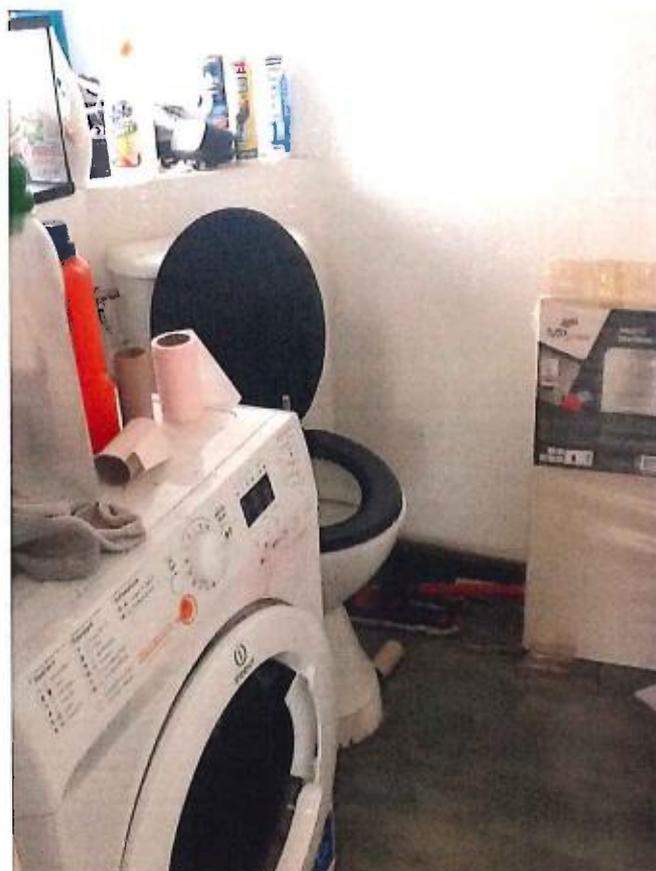
WC

L'**éclairage naturel** de la pièce est assuré par fenêtre en mauvais état, ouverture basculante, châssis bois, simple vitrage.

- un wc sur pied en mauvais état
- un lave-mains en état d'usage normal
- un ballon d'eau chaude en état d'usage normal
- une canalisation d'alimentation en état d'usage normal
- une canalisation d'écoulement en état d'usage normal

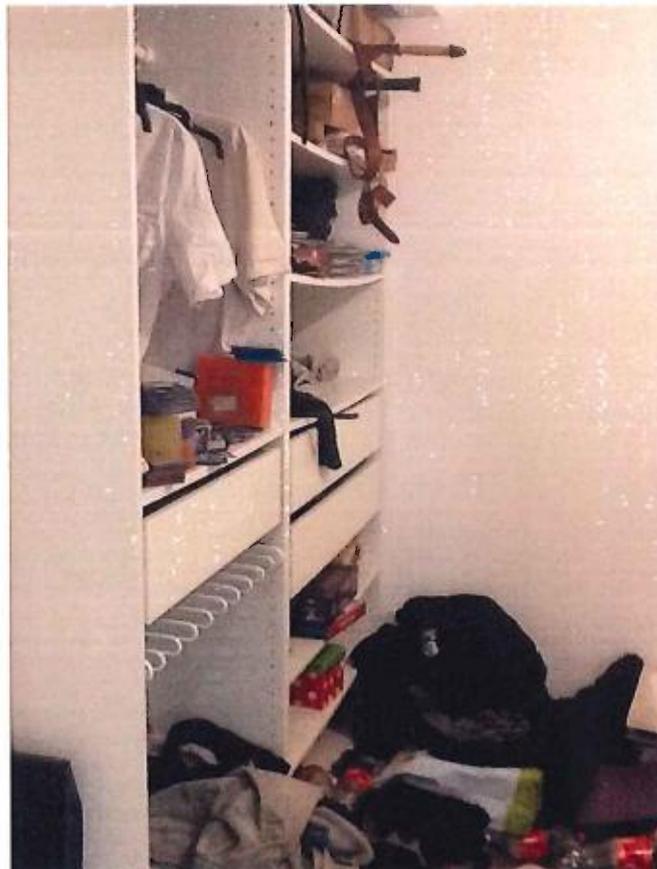
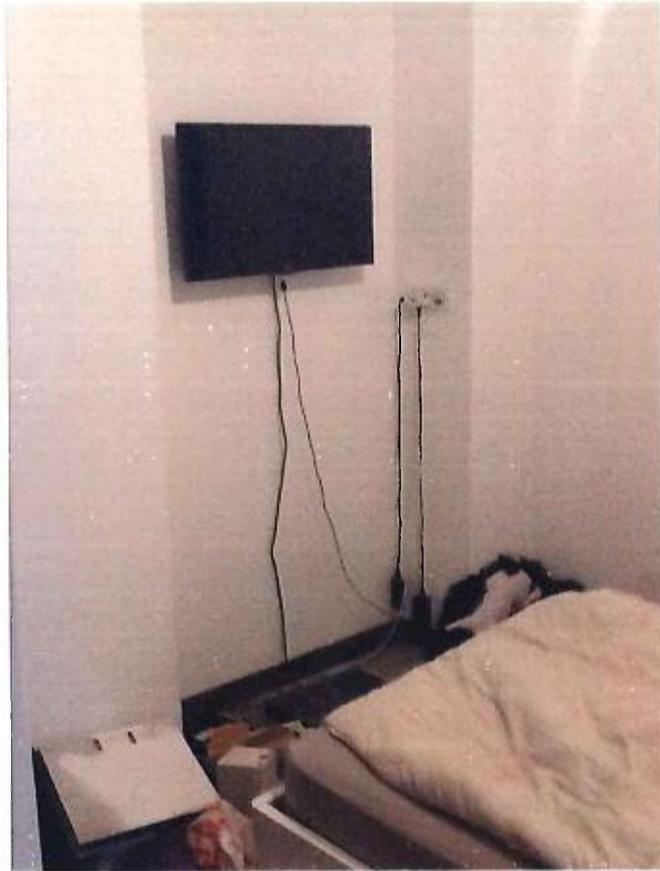
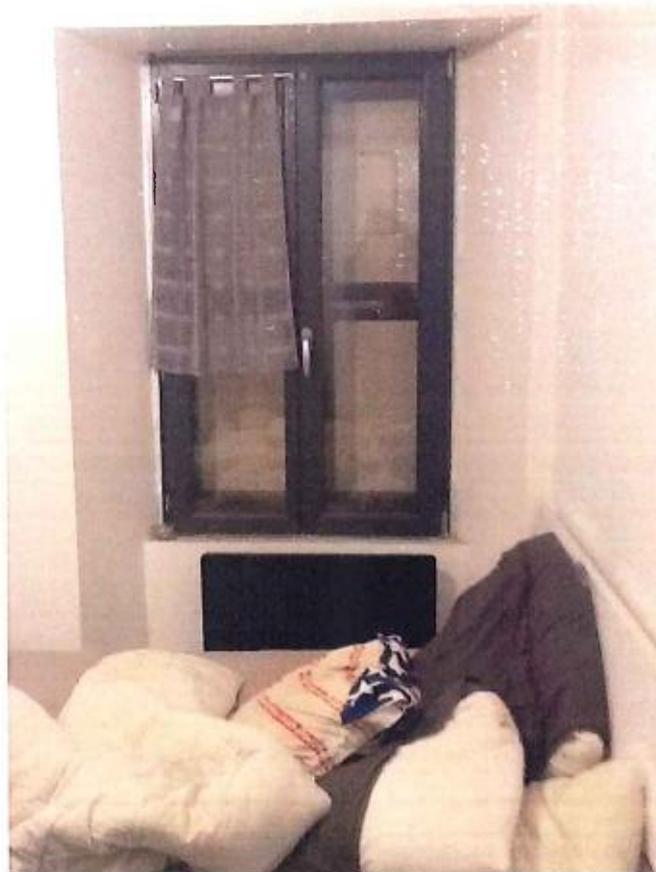
CHAMBRE

L'accès s'effectue par une porte coulissante en état d'usage normal, de couleur blanche.

L'éclairage naturel de la pièce est assuré par fenêtre en état d'usage normal, de couleur grise, ouverture battant double, châssis pvc, double vitrage, volet à double battants en bois.

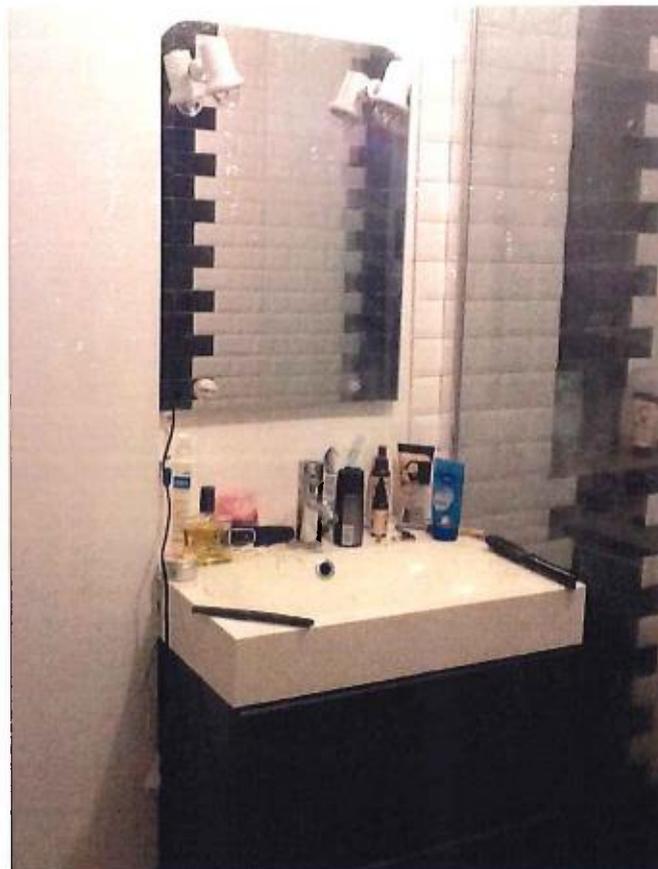
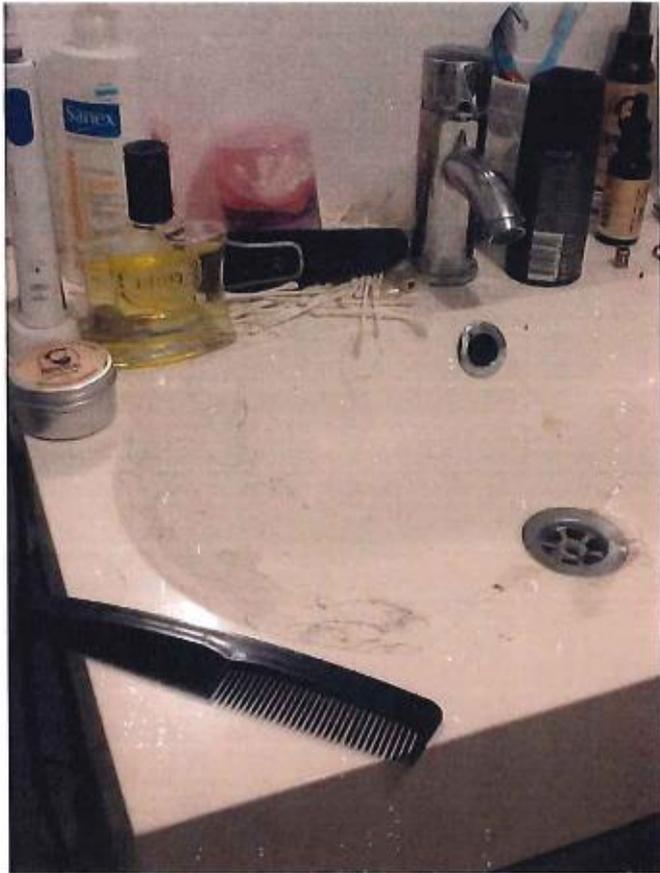
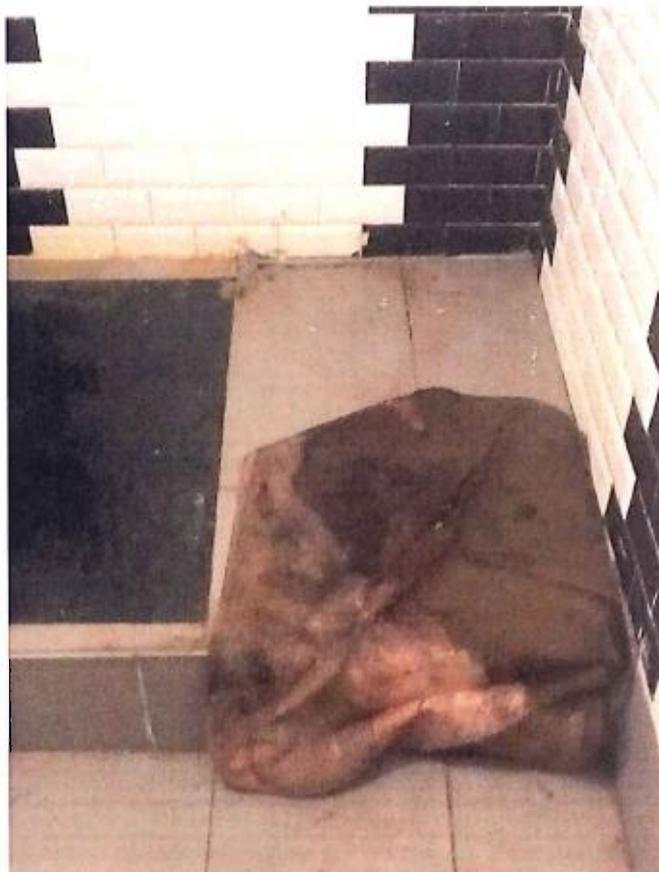
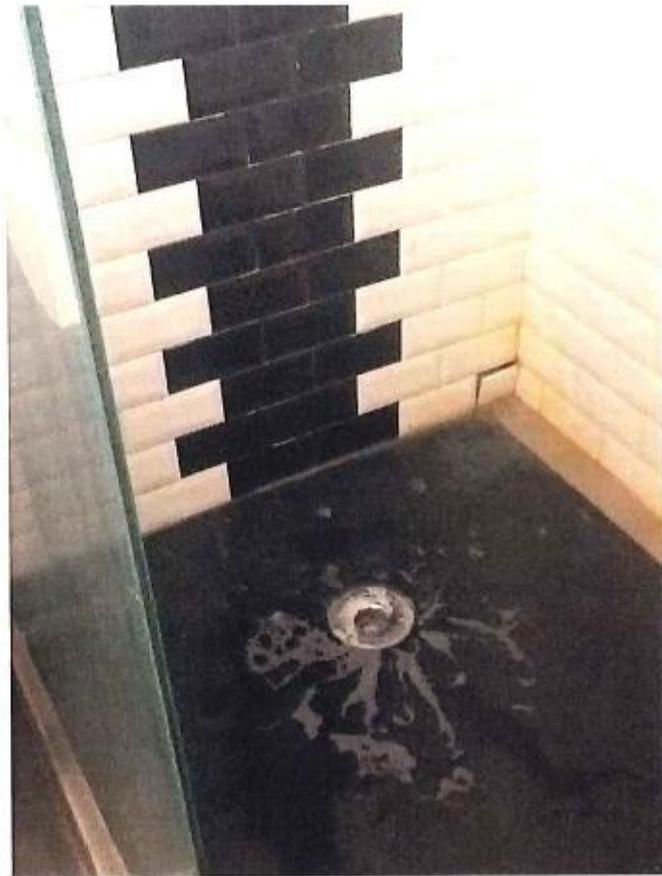
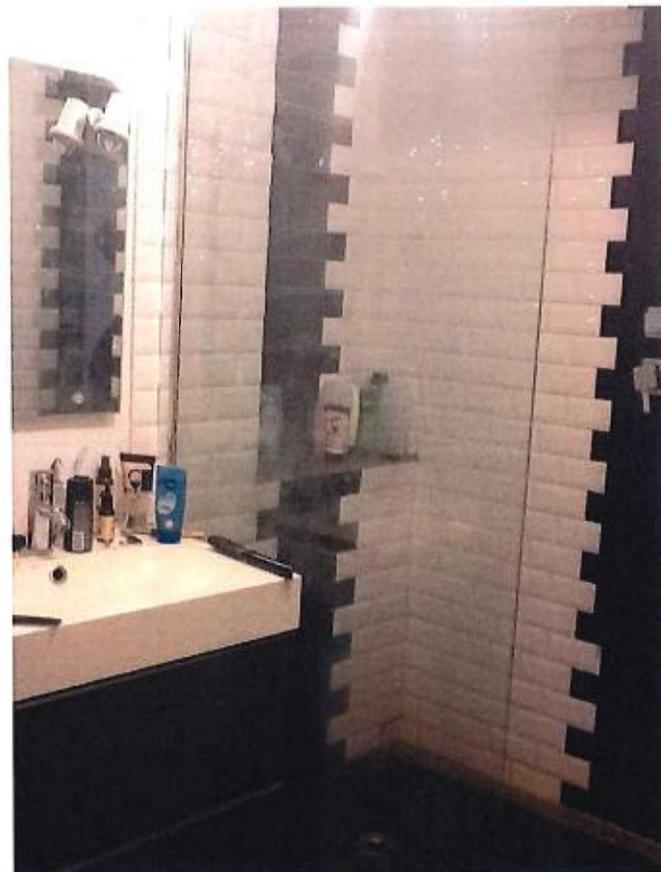
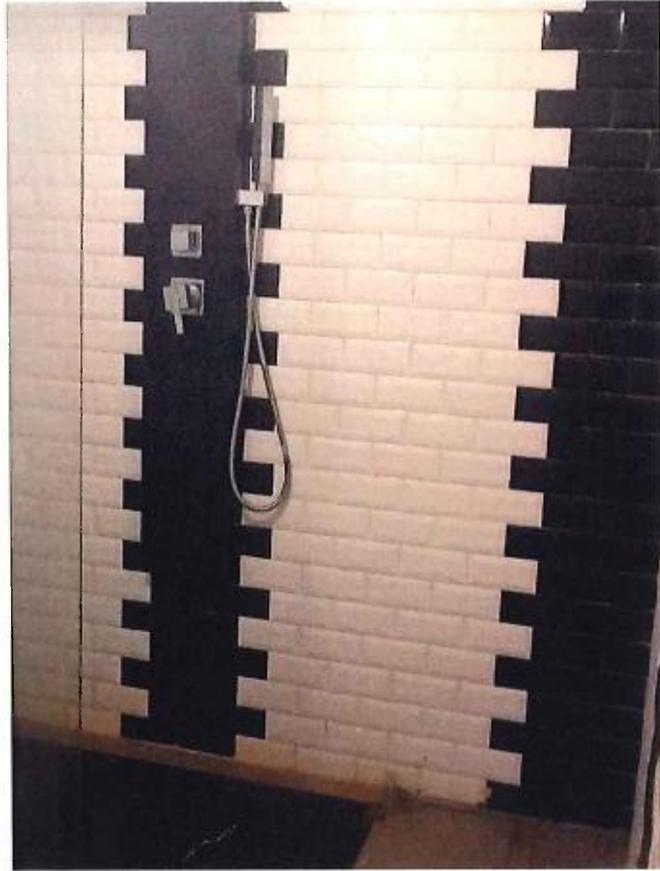
SALLE DE BAINS

Le **sol** est recouvert de carrelage en état d'usage normal, de couleur grise.

Une partie des **murs** est recouverte de faïence en état d'usage normal, bicolore.

- un sèche-serviettes en état d'usage normal
- une vasque en mauvais état
- un meuble sous-vasque en état d'usage normal
- un combiné de douche & colonne en état d'usage normal

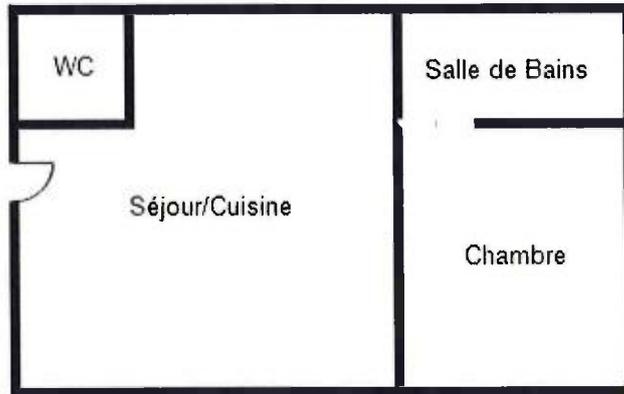
ANNEXE 1 – CROQUIS

PLANCHE DE REPERAGE USUEL			Adresse de l'immeuble : Carpe Diem 2630 route du Fayet 74700 DOMANCY
N° dossier :	3868BESANCON14.03.19		
N° planche :	1/1	Version : 0	Type : Croquis
Origine du plan :	Cabinet de diagnostics		Bâtiment – Niveau : RDC
