PROCES - VERBAL DE DESCRIPTION

L'AN DEUX MILLE VINGT ET LE TREIZE MARS

L'immeuble en copropriété construit en 1973 est situé à proximité du centre-ville d'ANNEMASSE, dans une zone de logements collectifs et pavillonnaire (photographie Géoportail et plan cadastral en annexe).

## Rapport de mission de repérage des matériaux et produits contenant de l'amiante pour l'établissement du constat établi à l'occasion de la vente d'un immeuble bâti (Listes A et B de l'annexe 13-9 du Code de la Santé publique)

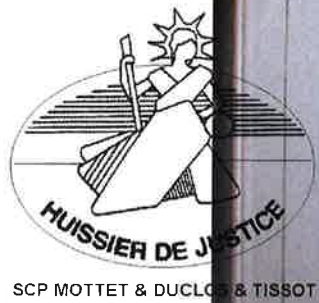
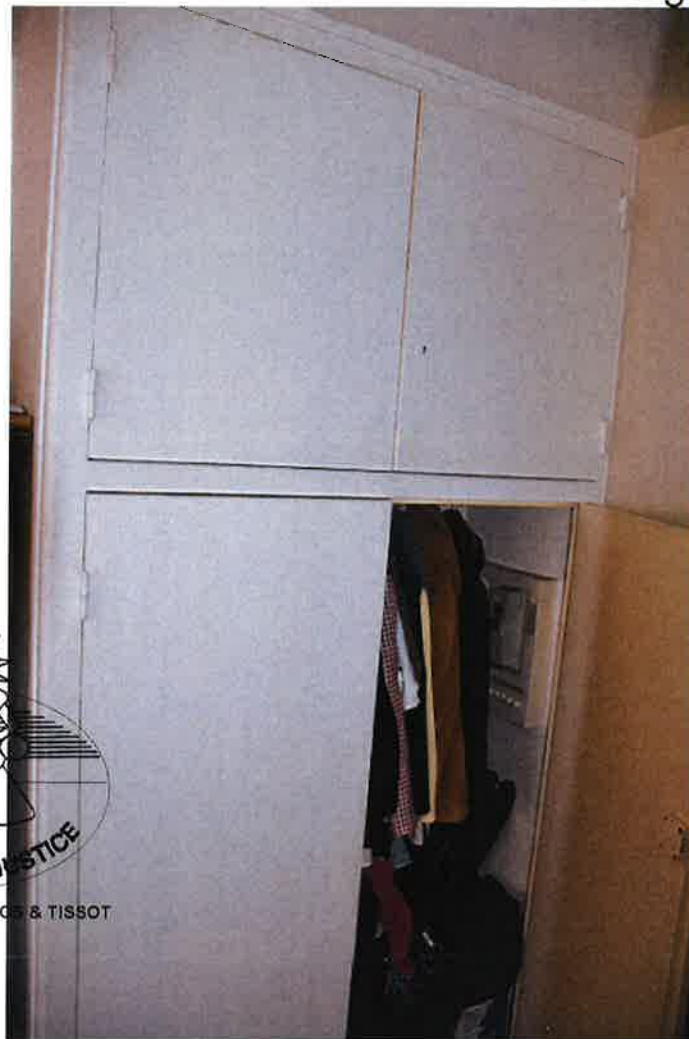
Photographie N°11

Un placard mural deux portes et un petit placard mural deux portes au-dessus sont aménagés (photographie n° 11 en annexe).

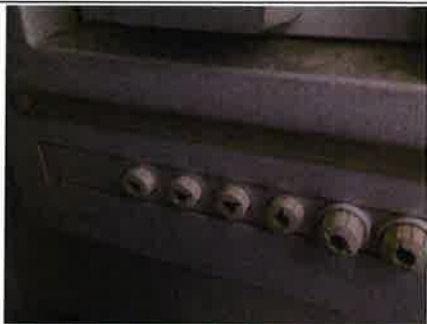
| | <p>Photo PhEle001</p> <p>Libellé de l'anomalie : B4.3 b Le type d'au moins un fusible ou un disjoncteur n'est plus autorisé (fusible à tabatière, à broches rechargeables, coupe-circuit à fusible de type industriel, disjoncteur réglable en courant protégeant des circuits terminaux).</p> <p>Remarques : Présence de fusible(s) de type à vis ; Faire intervenir un électricien qualifié afin de remplacer le(s) fusible(s) de type à tabatière par des protections autorisées</p> |

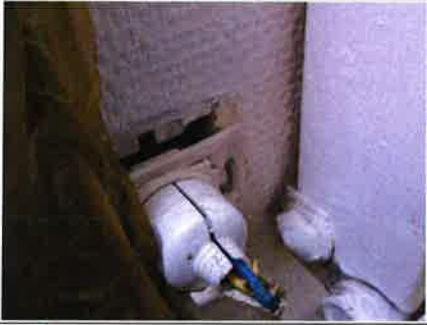
| | <p>Photo PhEle002</p> <p>Libellé de l'anomalie : B8.3 e Au moins un conducteur isolé n'est pas placé sur toute sa longueur dans un conduit, une goulotte ou une plinthe ou une huisserie, en matière isolante ou métallique, jusqu'à sa pénétration dans le matériel électrique qu'il alimente.</p> <p>Remarques : Présence de conducteurs électriques non protégés mécaniquement ; Faire intervenir un électricien qualifié afin d'installer des protections mécanique sur les conducteurs non protégés (sejour)</p> |

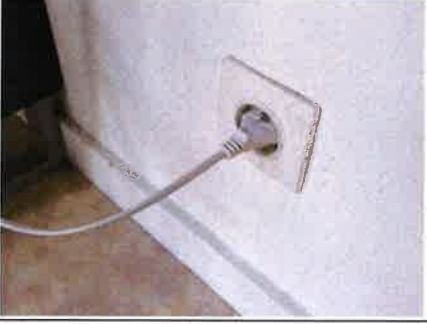
| | <p>Photo PhEle003</p> <p>Libellé de l'anomalie : B3.3.6 a2 Au moins un socle de prise de courant comporte une broche de terre non reliée à la terre.</p> <p>Remarques : Présence de circuits électriques non équipés de conducteurs de protection ; Faire intervenir un électricien qualifié afin d'installer des conducteurs de protection sur les circuits qui n'en sont pas équipés (appartement)</p> |
