PROCES - VERBAL DE DESCRIPTION

L'AN DEUX MILLE VINGT ET LE DIX HUIT FEVRIER

Me suis à nouveau transporté ce jour à 15 heures à l'ensemble immobilier dénommé " Les Roseaux " sis 2, Rue du Rhône à ANNEMASSE (Haute-Savoie), assisté de Monsieur Stéphane NAIM et de Madame Coralie MARY, Policiers Municipaux de la Commune d'ANNEMASSE (Haute-Savoie) conformément à l'article L142-1 du Code des Procédures Civiles d'Exécution, de Monsieur Pedro RIBEIRO, Serrurier à BONS EN CHABLAIS (Haute-Savoie), et en présence de Monsieur Sylvain CASU et de Monsieur Mathieu CALZOLARI, Diagnostiqueurs, agissant pour le compte du CABINET GAVARD-LEROY, Ingénierie, Etudes Techniques, dont le siège social est 346, Route de la Tour à PEILLONNEX (Haute-Savoie), qui ont pour mission d'effectuer le métrage et d'établir les diagnostics suivants :

Dossier Technique Immobilier

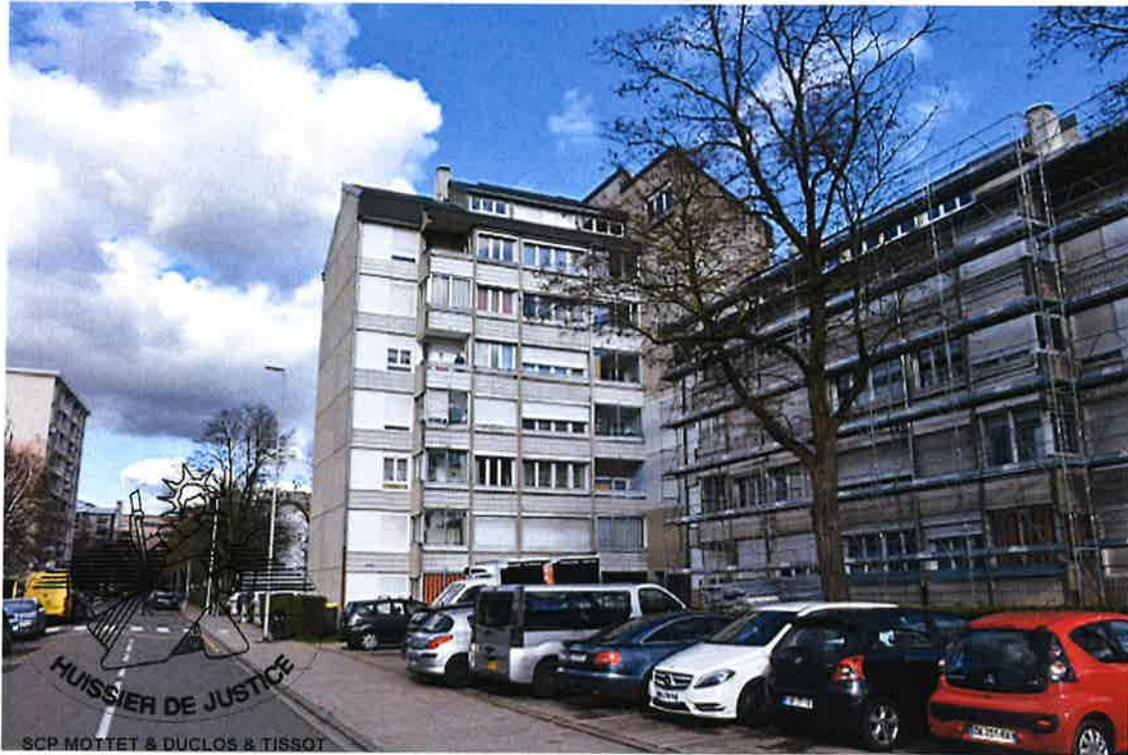
Photographie N°1

- Photographie n° 1 : vue de la façade Sud de l'immeuble.
- Photographie n° 2 : vue des façades Nord et Ouest de l'immeuble.
- Photographie n° 3 : vue de la façade Est de l'immeuble.
- Photographie n° 4 : vue de l'appartement au cinquième étage en façade Ouest.
- Photographie n° 5 : vue de l'appartement au cinquième étage en façade Est.
- Photographie n° 6 : vue de l'entrée de l'immeuble.

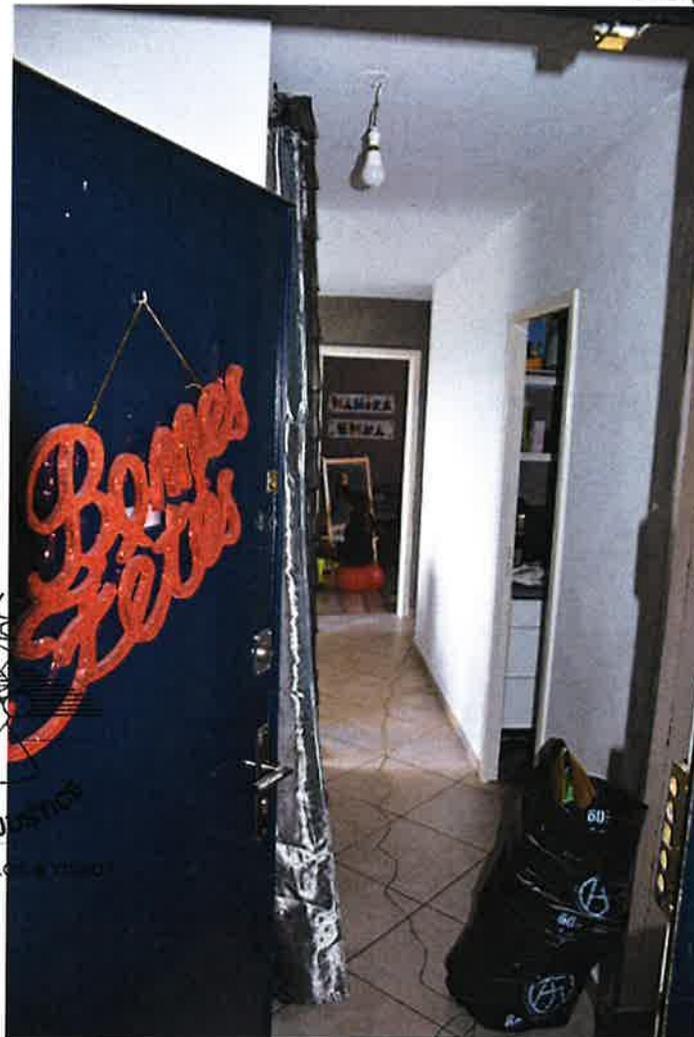
Photographie N°7

Un hall d'entrée et dégagement

Un interphone est installé.

Le sol est recouvert de carreaux de carrelage.

Les murs et le plafond sont peints.

Une penderie sans porte est aménagée.

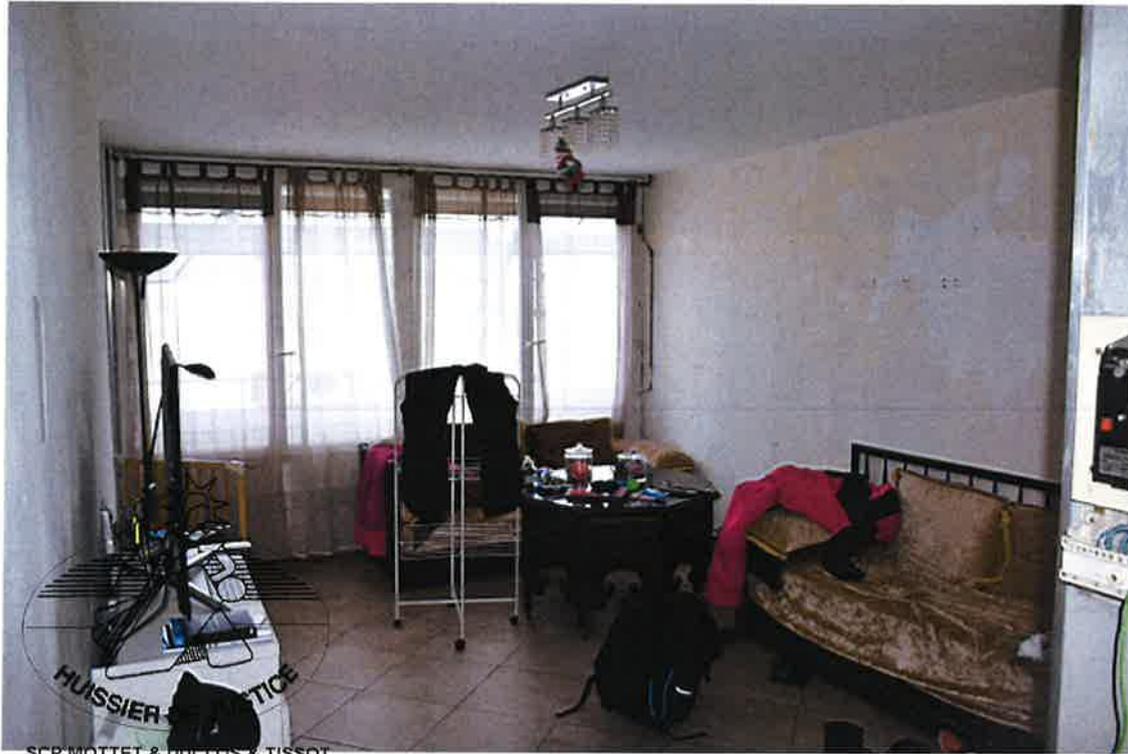
Photographie N°9

Un séjour

Le sol est recouvert de carreaux de carrelage.

Les murs et le plafond sont peints.

Cette pièce est éclairée par deux fenêtres deux ouvrants avec volets roulants orientées Est.

Le chauffage est assuré par un radiateur de chauffage central.

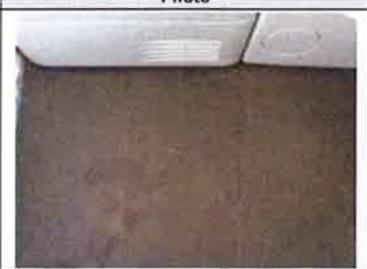
Localisation	Identifiant + Description	Photo
Loggia	<p><u>Identifiant:</u> ZPSO-001 <u>Réf. prélèvement/échantillon:</u> ZPSO-001-P001 <u>Réf. laboratoire:</u> 763-2020-AM-6-1 <u>Description:</u> Dalles de sol <u>Composant de la construction:</u> Planchers <u>Partie à sonder:</u> Dalles de sol <u>Liste selon annexe 13-9 du CSP :</u> B</p>

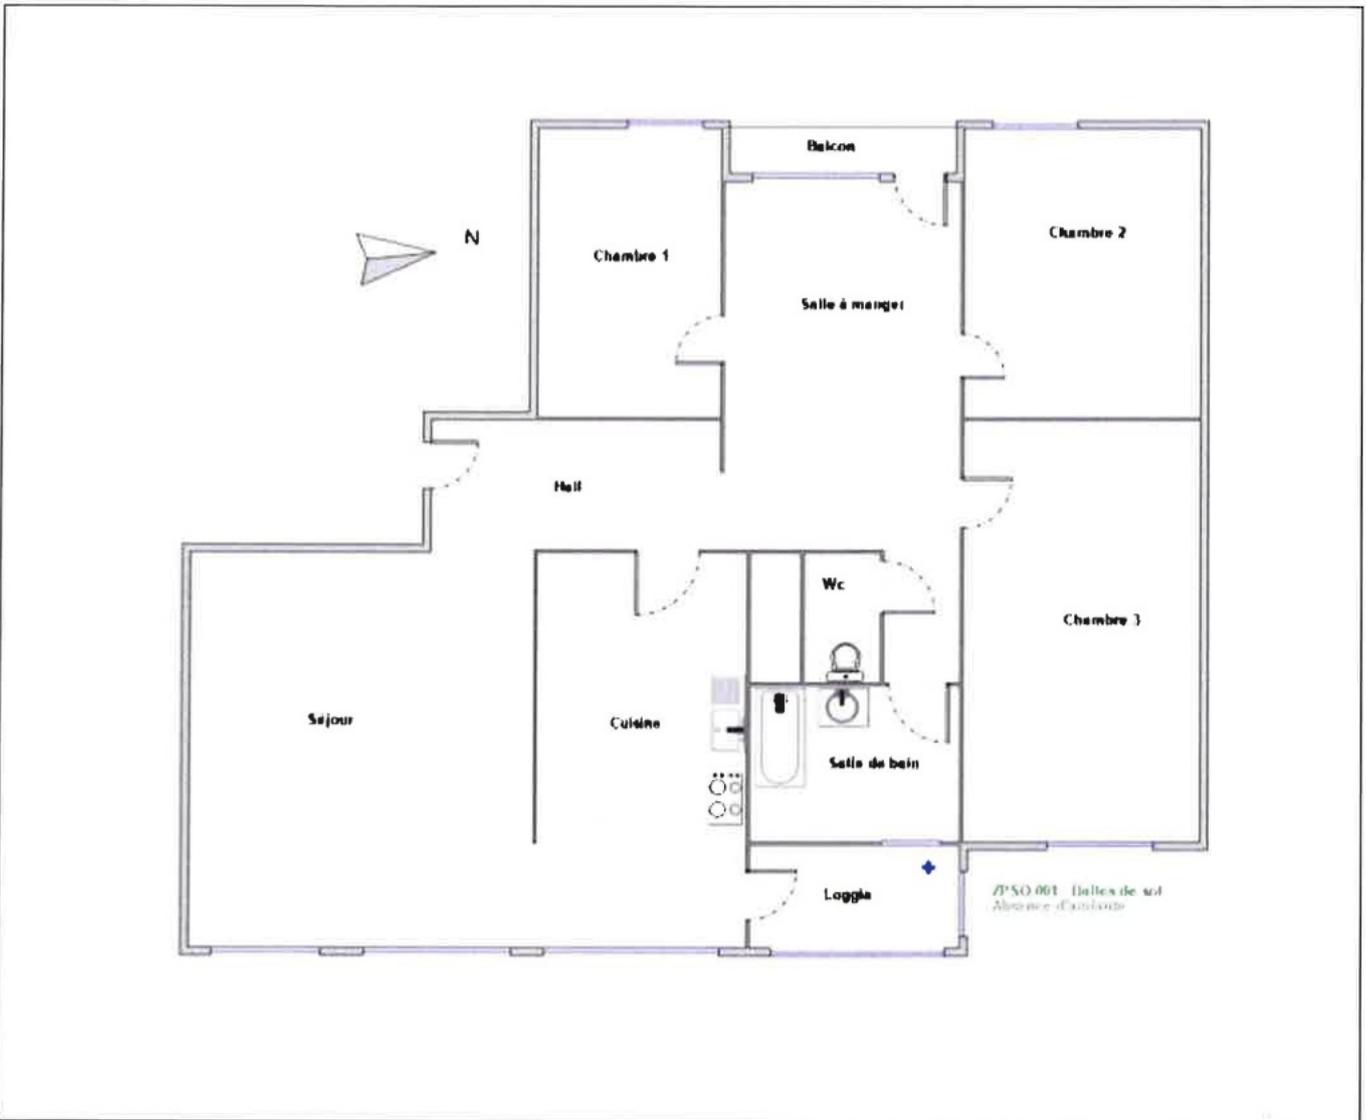
7.1 - Annexe - Schéma de repérage

Planche (croquis) de repérage technique effectué par le cabinet : Cabinet Gavard Leroy, auteur : CASU Sylvain
Dossier n° 2002180308 [REDACTED] du 18/02/2020
Adresse du bien : 2 Rue du Rhône (197, Garage Lot n° 6) 74100 ANNEMASSE

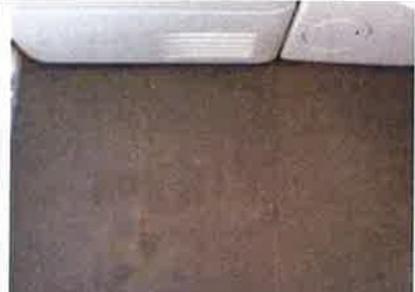
<p>Photo n° PhA001 Localisation : Loggia Ouvrage : Planchers Partie d'ouvrage : Dalles de sol Description : Dalles de sol</p>
--	---

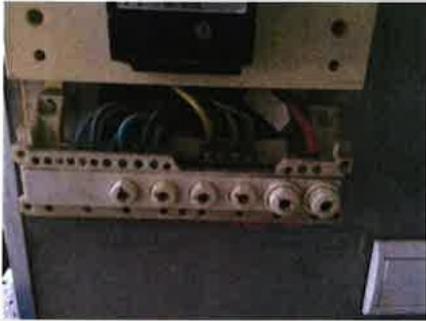
<p>Photo PhEle001 Libellé de l'anomalie : B4.3 b Le type d'au moins un fusible ou un disjoncteur n'est plus autorisé (fusible à tabatière, à broches rechargeables, coupe-circuit à fusible de type industriel, disjoncteur réglable en courant protégeant des circuits terminaux). Remarques : Présence de fusible(s) de type à broche(s) rechargeable(s) ; Faire intervenir un électricien qualifié afin de remplacer le(s) fusible(s) de type à broche(s) rechargeable(s) par des protections autorisées</p>

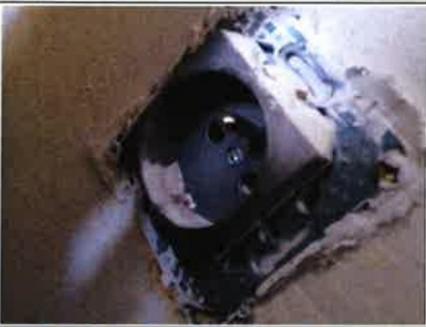
<p>Photo PhEle002 Libellé de l'anomalie : B7.3 a L'Enveloppe d'au moins un matériel est manquante ou détériorée. Remarques : Présence de matériel électrique en place dont l'enveloppe présente des détériorations ; Faire intervenir un électricien qualifié afin de remplacer les matériels présentant des détériorations</p>

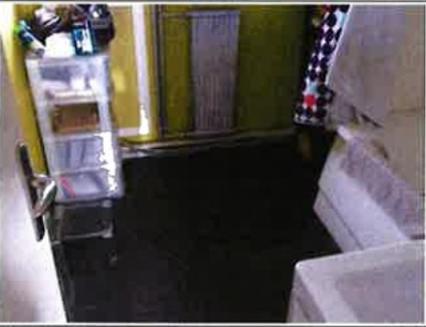
<p>Photo PhEle003 Libellé de l'anomalie : B5.3 a Locaux contenant une baignoire ou une douche : la continuité électrique de la liaison équipotentielle supplémentaire, reliant les éléments conducteurs et les masses des matériels électriques, n'est pas satisfaisante (résistance supérieure à 2 ohms). Remarques : Absence de LES (Liaison Equipotentielle Supplémentaire) ; Faire intervenir un électricien qualifié afin d'installer une LES</p>

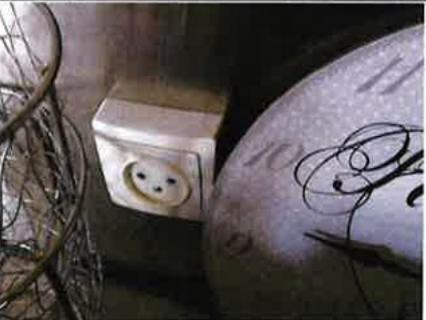
<p>Photo PhEle004 Libellé de l'anomalie : B3.3.6 a1 Au moins un socle de prise de courant ne comporte pas de broche de terre. Remarques : Absence de conducteurs de protection ; Faire intervenir un électricien qualifié afin d'installer des conducteurs de protection</p>
