PROCES - VERBAL DE DESCRIPTION

Me suis à nouveau transporté le 19 mai 2020 à 14 heures à l'immeuble " LA RESIDENCE DU ROCHER " sis 2805, Route de l'Eculaz à REIGNIER-ESERY (Haute-Savoie), où ayant constaté l'absence de tout occupant, assisté de Madame Marie VALLETY, Policier Municipal de la Commune de REIGNIER-ESERY (Haute-Savoie) conformément à l'article L142-1 du Code des Procédures Civiles d'Exécution, de Monsieur Pedro RIBEIRO, Serrurier à BONS EN CHABLAIS (Haute-Savoie), et en présence de Monsieur Sylvain CASU et de Madame Elodie BIBOLLET-RUCHE, Diagnostiqueurs, agissant pour le compte du CABINET GAVARD-LEROY, Ingénierie, Etudes Techniques, dont le siège social est 346, Route de la Tour à PEILLONNEX (Haute-Savoie), qui ont pour mission d'effectuer le métrage et d'établir les diagnostics suivants :

## Dossier Technique Immobilier

## Rapport de mission de repérage des matériaux et produits contenant de l'amiante pour l'établissement du constat établi à l'occasion de la vente d'un immeuble bâti (Listes A et B de l'annexe 13-9 du Code de la Santé publique)

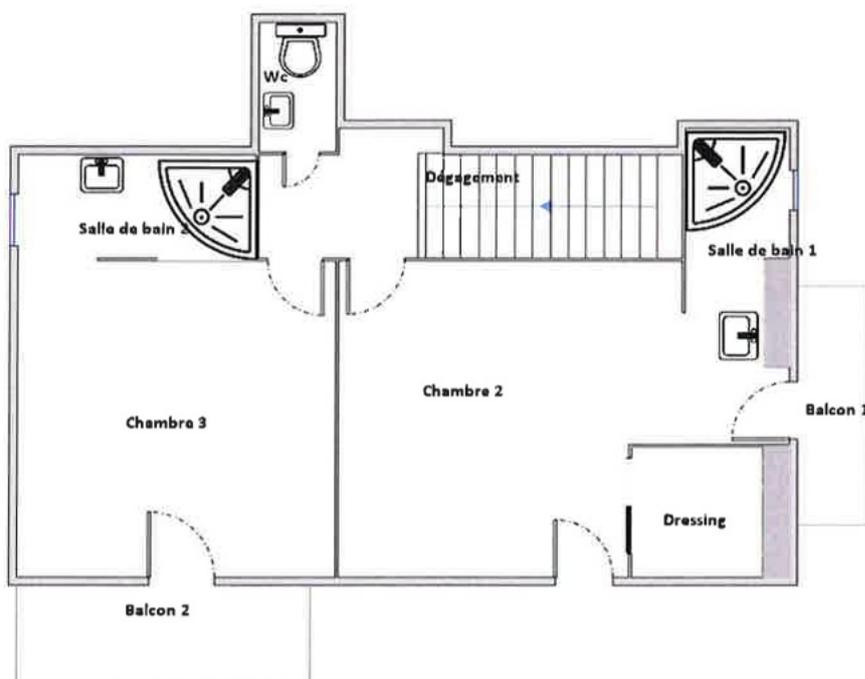
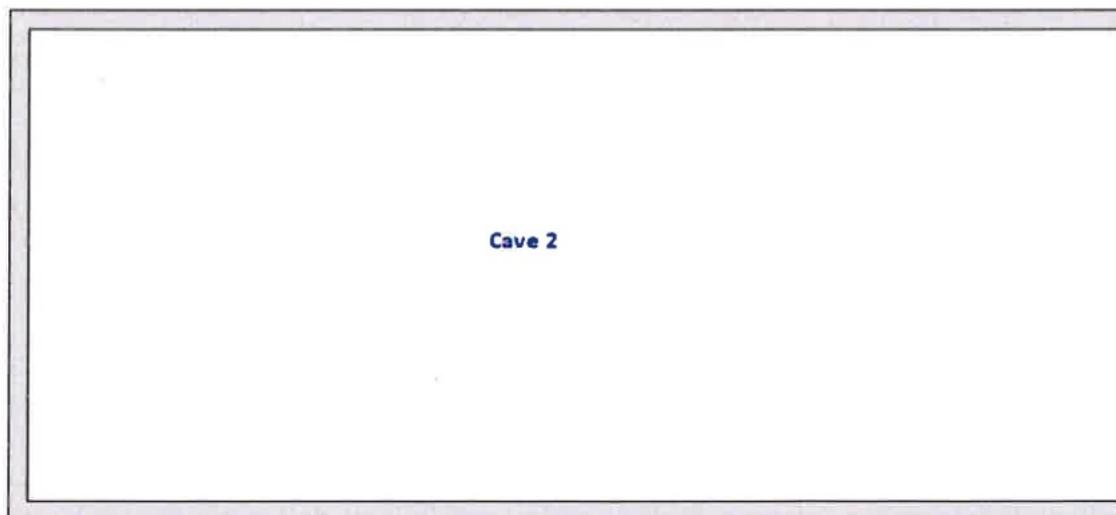
7.1 - Annexe - Schéma de repérage

Planche (croquis) de repérage technique effectué par le cabinet : Cabinet Gavard Leroy, auteur : CASU Sylvain  
Dossier n° 2003110321 [REDACTED] du 20/05/2020  
Adresse du bien : 2805 Rte de l'Eculaz (1) 74930 REIGNIER-ÉSERY

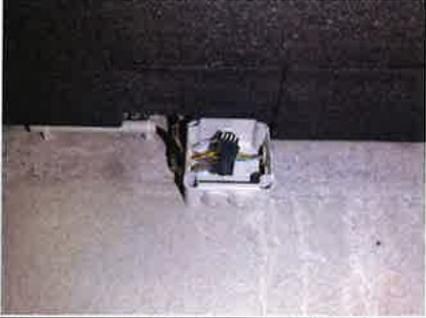
<p>Photo PhEle002 Libellé de l'anomalie : B8.3 b L'installation comporte au moins un matériel électrique inadapté à l'usage. Remarques : Présence de matériel électrique inadapté à l'usage ; Faire intervenir un électricien qualifié afin de remplacer les matériels inadaptés par du matériel autorisé</p>
	<p>Photo PhEle003 Libellé de l'anomalie : B8.3 e Au moins un conducteur isolé n'est pas placé sur toute sa longueur dans un conduit, une goulotte ou une plinthe ou une huisserie, en matière isolante ou métallique, jusqu'à sa pénétration dans le matériel électrique qu'il alimente. Remarques : Présence de conducteurs électriques non protégés mécaniquement ; Faire intervenir un électricien qualifié afin d'installer des protections mécaniques sur les conducteurs non protégés</p>

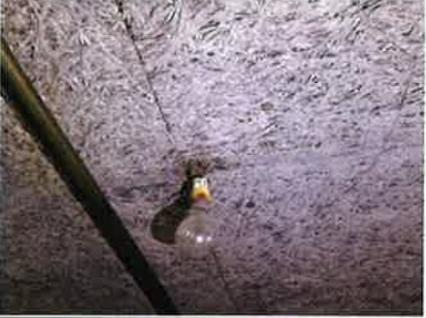
<p>Photo PhEle004 Libellé de l'anomalie : B7.3 a L'Enveloppe d'au moins un matériel est manquante ou détériorée. Remarques : Présence de matériel électrique en place dont l'enveloppe présente des détériorations ; Faire intervenir un électricien qualifié afin de remplacer les matériels présentant des détériorations</p>

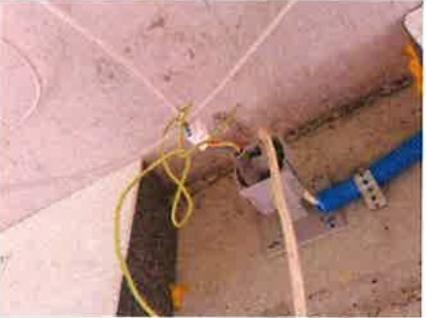
<p>Photo PhEle005 Libellé de l'anomalie : B4.3 h Des conducteurs ou des appareillages présentent des traces d'échauffement. Remarques : Présence d'appareillage présentant des traces d'échauffement ; Faire intervenir un électricien qualifié afin de remplacer les appareils présentant des traces d'échauffement</p>
