**ANNEXE AU  
PROCES-VERBAL  
DE  
DESCRIPTION**

EN DATE DU  
VINGT-QUATRE SEPTEMBRE  
DEUX MILLE VINGT ET UN

## CERTIFICAT DE SUPERFICIE

Nature du bâtiment : <b>Appartement</b> Etage : <b>RDJ</b> Numéro de lot : <b>5</b>	Adresse : <b>75 route de Meythet 74000 ANNECY</b>  Propriété de: <b>Mr AMBROGIO Alain</b>  Mission effectuée le : <b>24/09/2021</b>  N° Dossier : <b>7073AMBROGIO24.09.21 C</b>
---	---

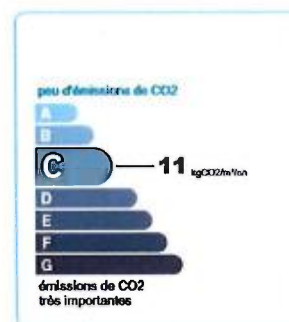
## Performance énergétique

Le niveau de consommation énergétique dépend de l'isolation du logement et de la performance des équipements. Pour l'améliorer, voir pages 5 à 6

Ce logement émet 483 kg de CO<sub>2</sub> par an, soit l'équivalent de 2502 km parcourus en voiture. Le niveau d'émissions dépend principalement des types d'énergies utilisées (bois, électricité, gaz, fioul, etc.)

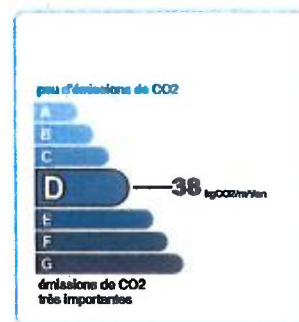
## Performance énergétique

Le niveau de consommation énergétique dépend de l'isolation du logement et de la performance des équipements. Pour l'améliorer, voir pages 5 à 6

Ce logement émet 444 kg de CO<sub>2</sub> par an, soit l'équivalent de 2303 km parcourus en voiture. Le niveau d'émissions dépend principalement des types d'énergies utilisées (bois, électricité, gaz, fioul, etc.)
