## Dossier Technique Immobilier

Numéro de dossier : 2021-00175-SCI

Adresse : ..... **98 IMPASSE DE GILLON**

Commune : ..... **74330 ÉPAGNY**

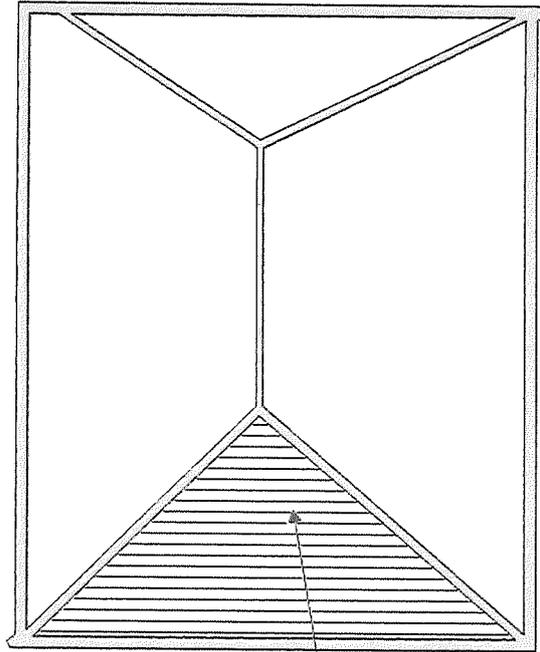
1er Etage

M001 - Ardoises en fibro ciment  
Présence d'amiante  
E\*

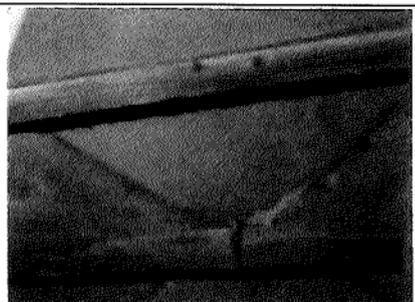
<p>Photo n° PhA001                  Localisation : 2ème étage - Combles                  Ouvrage : 1 - Couvertures, Toitures, Terrasses et étanchéités - Ardoises, bardeaux bitumineux                  Partie d'ouvrage : Ardoises en fibro ciment                  Description : Ardoises en fibro ciment                  Localisation sur croquis : M001</p>
---	--

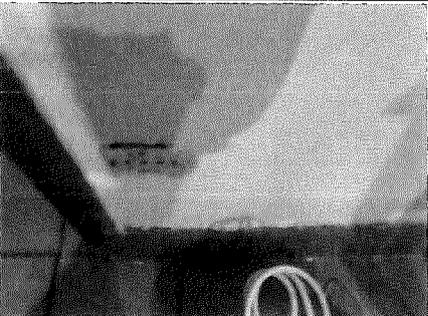
<p>Photo PhEle001 Libellé de l'anomalie : B3.3.6 a1 Au moins un socle de prise de courant ne comporte pas de broche de terre. Remarques : Présence de circuits électriques non équipés de conducteurs de protection ; Faire intervenir un électricien qualifié afin d'installer des conducteurs de protection sur les circuits qui n'en sont pas équipés</p>
---	--

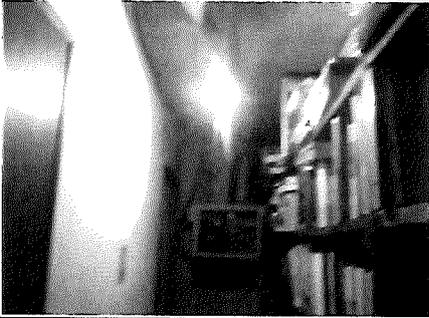
<p>Photo PhEle007 Libellé de l'anomalie : B7.3 d L'installation électrique comporte au moins une connexion avec une partie active nue sous tension accessible. Remarques : Présence de connexion de matériel électrique présentant des parties actives nues sous tension ; Faire intervenir un électricien qualifié afin de remplacer les matériels présentant des parties actives nues sous tension</p>
