Dossier Technique Immobilier

Numéro de dossier : 2023-01006 [REDACTED]

Adresse : **9 QUAI DE L'ILE**

Commune : **74000 ANNECY**

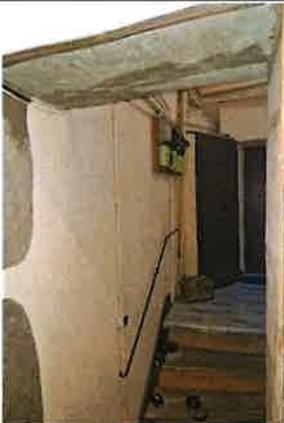
<p>Photo PhEle001 Libellé du point de contrôle : B1.3 a Il n'existe pas de dispositif assurant la coupure d'urgence à l'origine de l' (ou de chaque) installation électrique.</p>

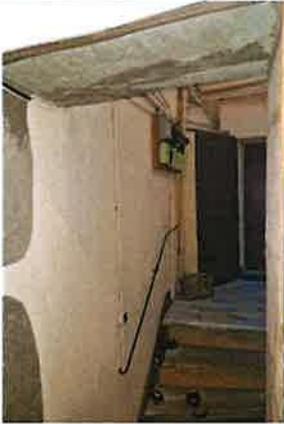
<p>Photo PhEle002 Libellé de l'anomalie : B1.3 b Le dispositif assurant la coupure d'urgence n'est pas situé à l'intérieur du logement ou dans un emplacement accessible directement depuis le logement. Remarques : L'AGCP (Appareil Général de Commande et de Protection) n'est pas placé à l'intérieur de la partie privative du logement ; Faire intervenir un électricien qualifié afin d'installer un AGCP à l'intérieur de la partie privative du logement</p>

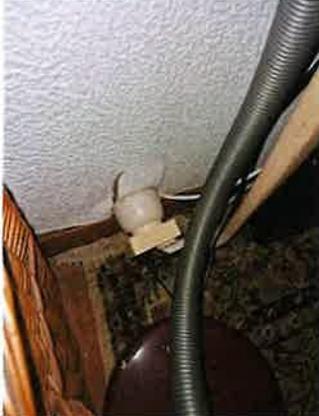
<p>Photo PhEle003 Libellé de l'anomalie : B7.3 a L'Enveloppe d'au moins un matériel est manquante ou détériorée. Remarques : Présence de matériel électrique en place dont l'enveloppe présente des détériorations ; Faire intervenir un électricien qualifié afin de remplacer les matériels présentant des détériorations</p>

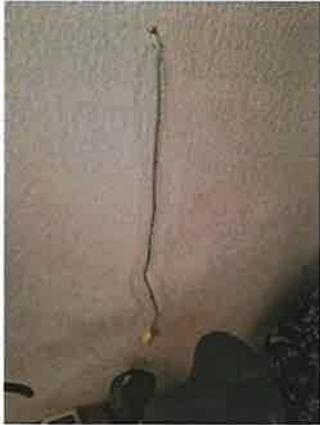
<p>Photo PhEle004 Libellé de l'anomalie : B8.3 e Au moins un conducteur isolé n'est pas placé sur toute sa longueur dans un conduit, une goulotte ou une plinthe ou une huisserie, en matière isolante ou métallique, jusqu'à sa pénétration dans le matériel électrique qu'il alimente. Remarques : Présence de conducteurs électriques non protégés mécaniquement ; Faire intervenir un électricien qualifié afin d'installer des protections mécanique sur les conducteurs non protégés</p>

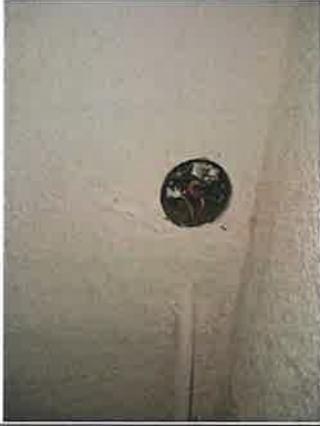
<p>Photo PhEle005 Libellé de l'anomalie : B7.3 d L'installation électrique comporte au moins une connexion avec une partie active nue sous tension accessible. Remarques : Présence de connexion de matériel électrique présentant des parties actives nues sous tension ; Faire intervenir un électricien qualifié afin de remplacer les matériels présentant des parties actives nues sous tension</p>

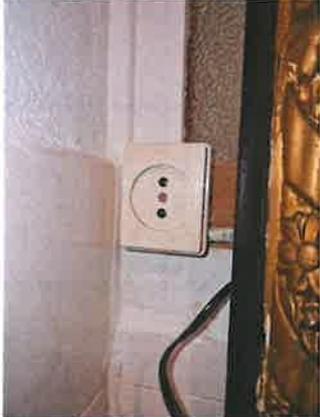
<p>Photo PhEle006 Libellé de l'anomalie : B8.3 a L'installation comporte au moins un matériel électrique vétuste. Remarques : Présence de matériel électrique vétuste (douilles, interrupteurs, socles de prise...) ; Faire intervenir un électricien qualifié afin de remplacer les matériels électriques vétustes</p>

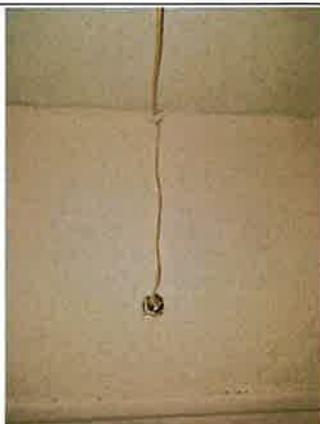
Photo PhEle007

Libellé de l'anomalie : B8.3 b L'installation comporte au moins un matériel électrique inadapté à l'usage.

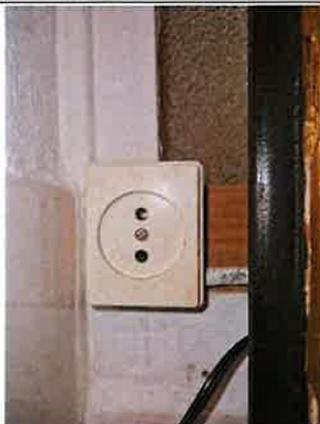
Photo PhEle009

Libellé de l'anomalie : B3.3.6 a1 Au moins un socle de prise de courant ne comporte pas de broche de terre.

Remarques : Présence de circuits électriques non équipés de conducteurs de protection ; Faire intervenir un électricien qualifié afin d'installer des conducteurs de protection sur les circuits qui n'en sont pas équipés

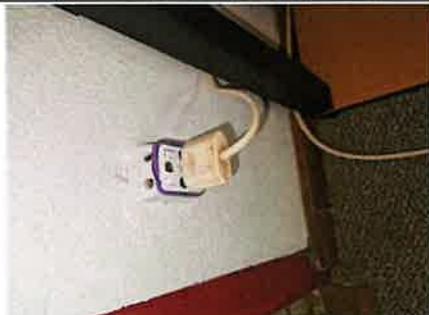
Photo PhEle010

Libellé de l'anomalie : B3.3.6 a2 Au moins un socle de prise de courant comporte une broche de terre non reliée à la terre.

Remarques : Présence de circuits électriques non équipés de conducteurs de protection ; Faire intervenir un électricien qualifié afin d'installer des conducteurs de protection sur les circuits qui n'en sont pas équipés

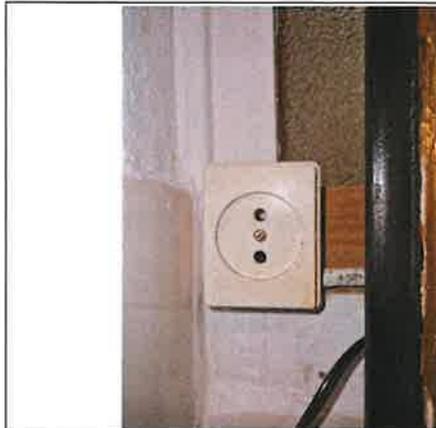
Photo PhEle011

Libellé de l'information complémentaire : B11 b2 Au moins un socle de prise de courant n'est pas de type à obturateur

Remarques : Présence de socles de prises non équipés d'obturateur ; Faire intervenir un électricien qualifié afin de remplacer les socles de prises non équipés d'obturateur par des socles de prises à obturateur

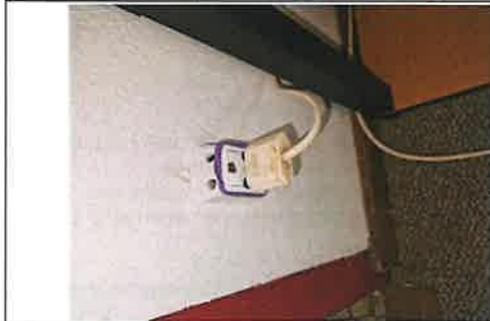
Photo PhEle012

Libellé de l'information complémentaire : B11 c2 Au moins un socle de prise de courant ne possède pas un puits de 15 mm.

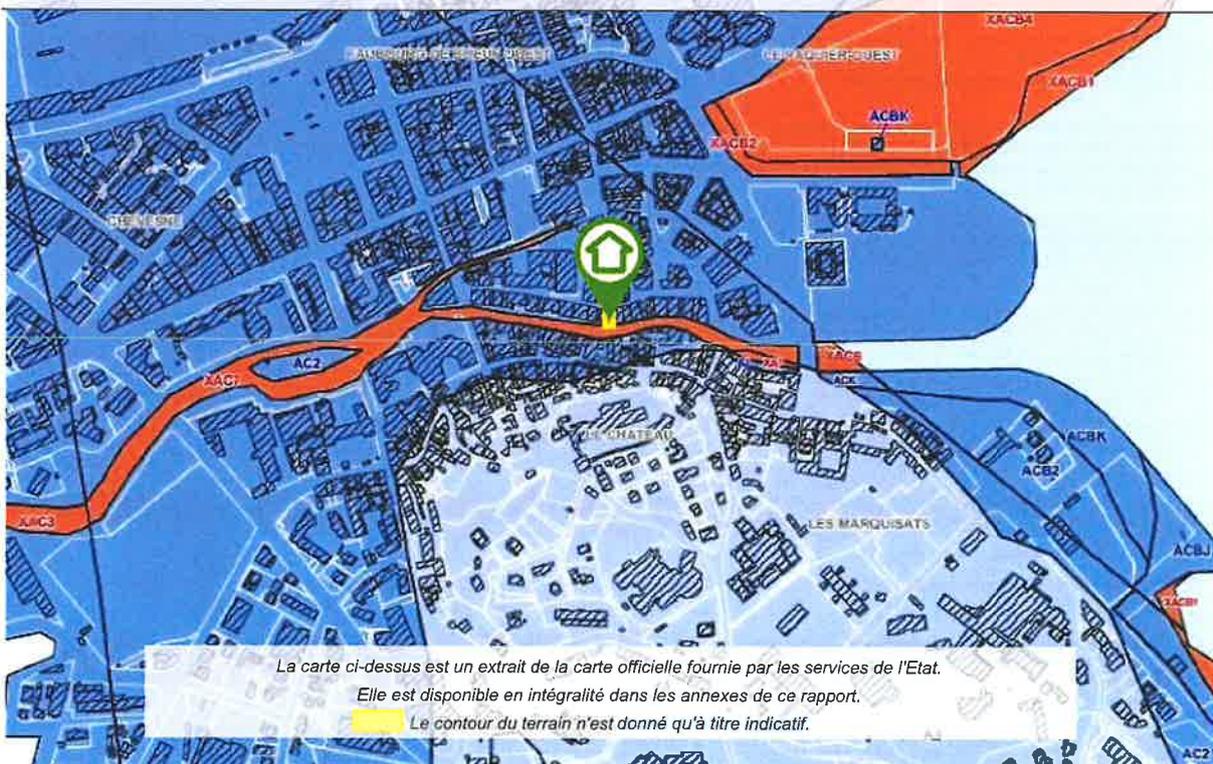
Mouvement de terrain

PPRn Mouvement de terrain, révisé le 23/12/2013 (multirisque)

Concerné*

* L'immeuble est situé dans le périmètre d'une zone à risques

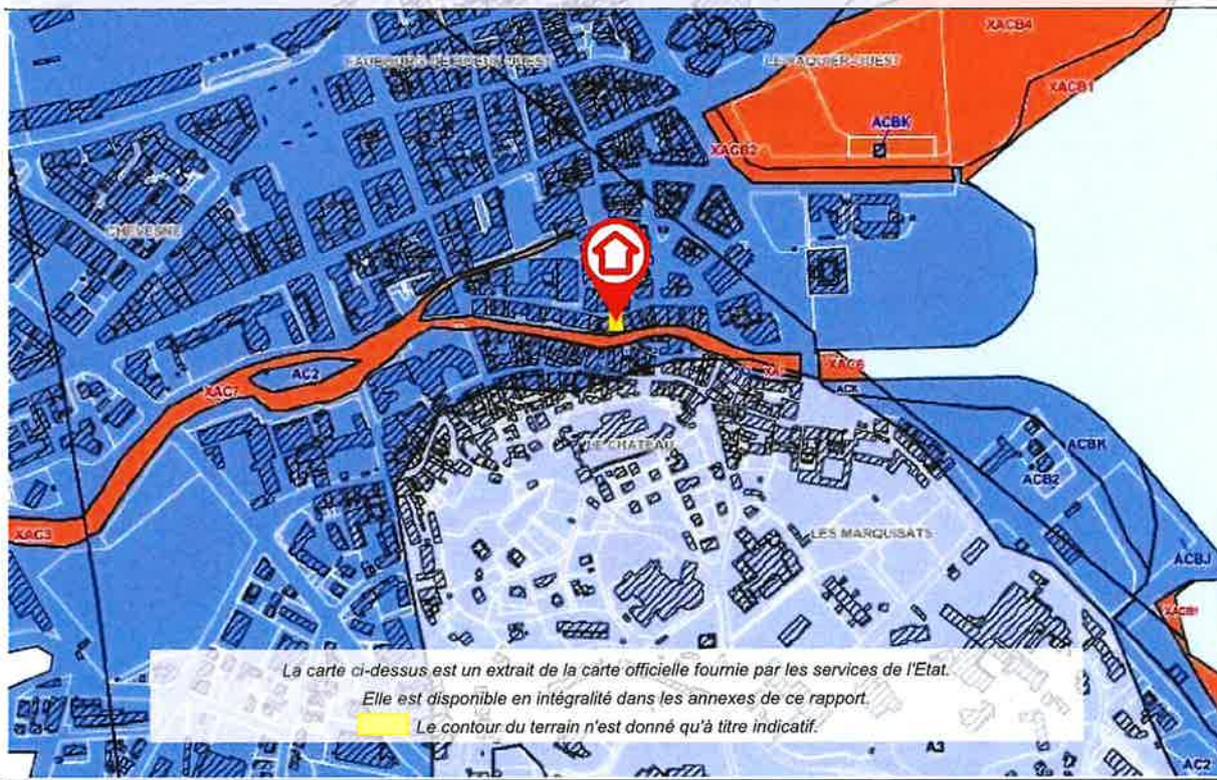
Séisme

PPRn Séisme, révisé le 23/12/2013 (multirisque)

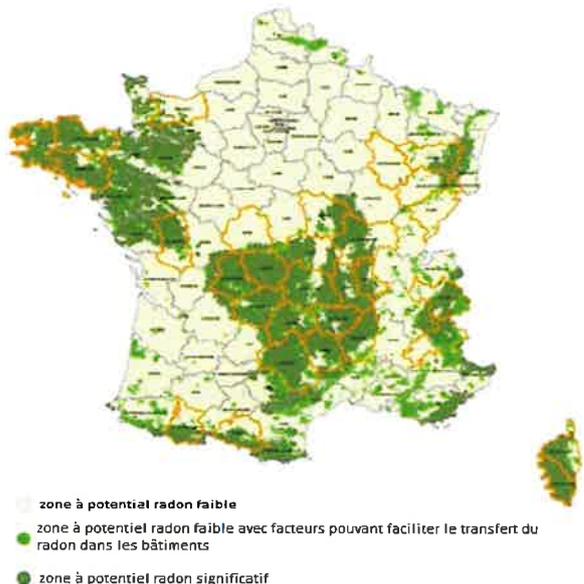
Le zonage radon sur ma commune

Le zonage à potentiel radon des sols France métropolitaine

Qu'est-ce que le radon?

Le radon est un gaz radioactif naturel inodore, incolore et inerte chimiquement. Il est issu de la désintégration de l'uranium et du radium présents dans le sol et les roches.

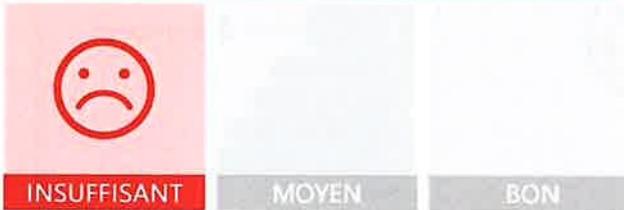
Confort d'été (hors climatisation)*

Les caractéristiques de votre logement améliorant le confort d'été :
