**Rapport de mission de repérage des matériaux et produits contenant de l'amiante pour l'établissement du constat
établi à l'occasion de la vente d'un immeuble bâti
(listes A et B de l'annexe 13-9 du Code de la Santé publique)**

Numéro de dossier : 2022-00618
Date du repérage : 28/11/2022

Adresse	Rue : 34 ROUTE DE MORETTE Bât., escalier, niveau, appartement n°, lot n° : , Lot numéro Non communiqué Code postal, ville : . 74230 THÔNES
Périmètre de repérage :
Type de logement : Fonction principale du bâtiment : Date de construction : Habitation (maisons individuelles) Date du permis de construire non connue

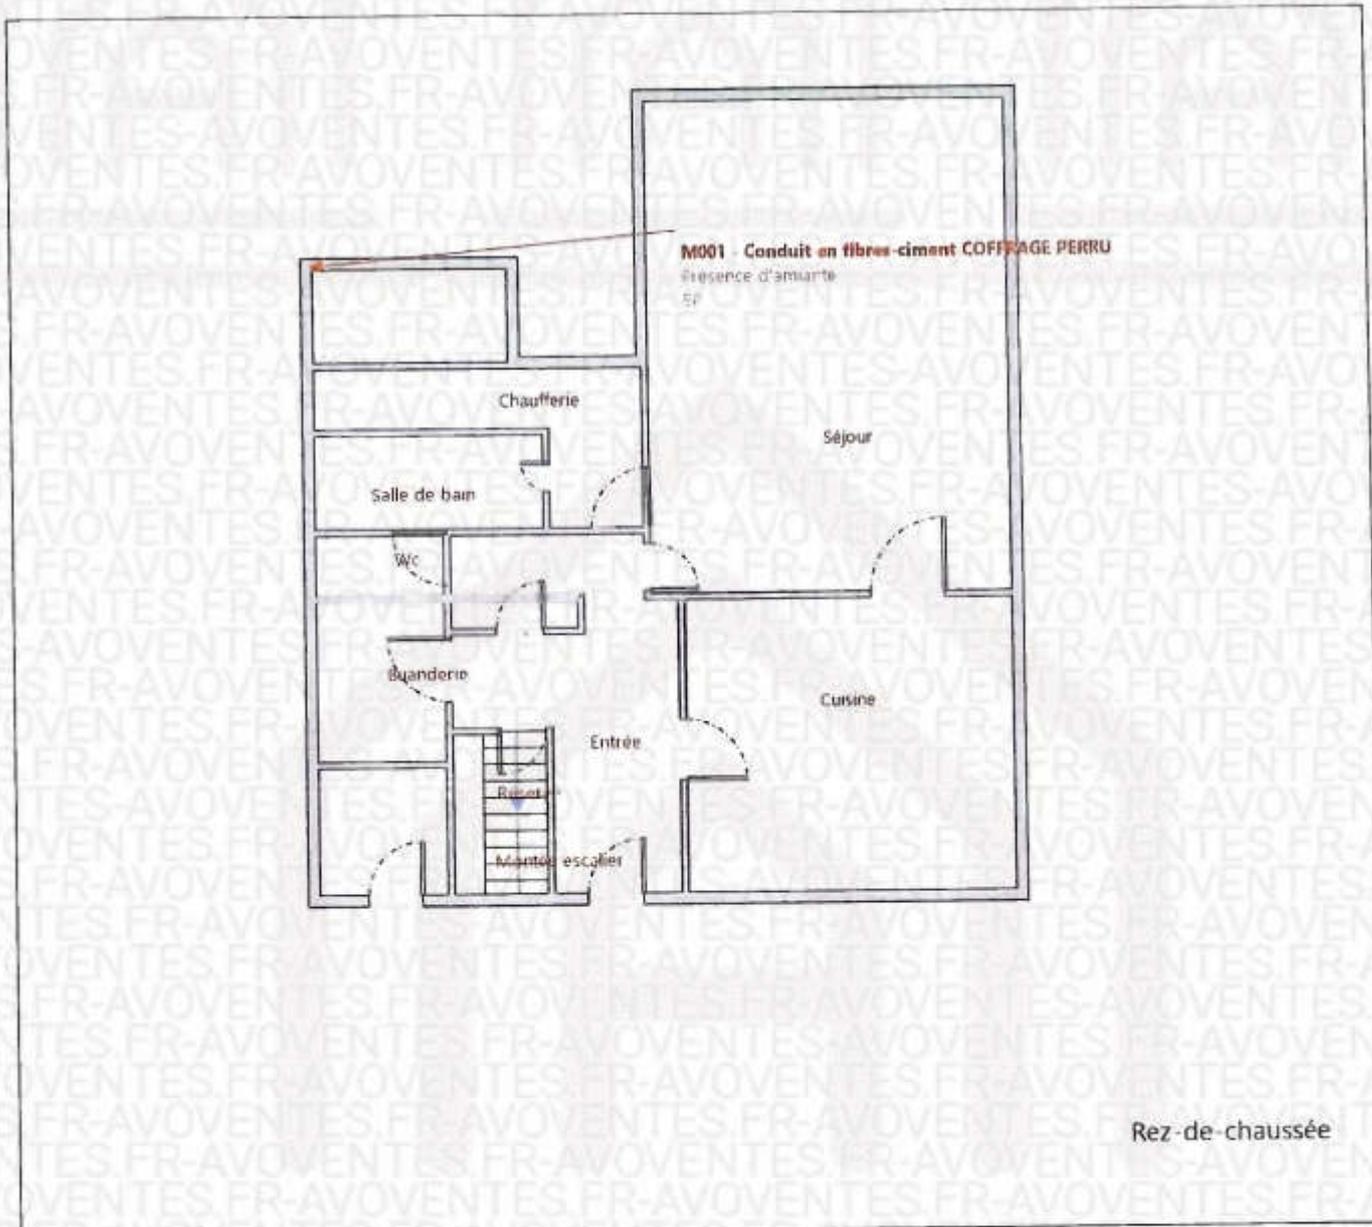
2ème Etage

Conduit en fibro-ciment		Dalles de sol	Nom du propriétaire : Mme <small>AVOVENTES</small> et Mme <small>AVOVENTES</small> Adresse du bien : 34 ROUTE DE MORETTE 74230 THÔNES
	Conduit autre que fibro-ciment		Carrelage	
	Brides		Colle de revêtement	
	Dépôt de Matériaux contenant de l'amiante		Dalles de faux-plafond	
	Matériau ou produit sur lequel un doute persiste		Toiture en fibro-ciment	
	Présence d'amiante		Toiture en matériaux composites

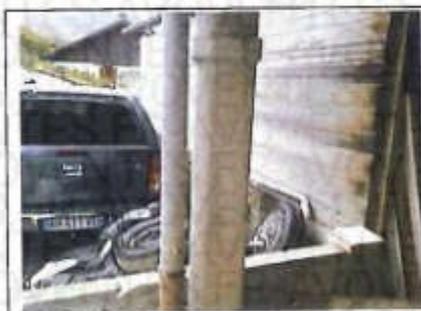
Photo n° PhA001
 Localisation : Rez de chaussée - Extérieur
 Ouvrage : 6 - Conduits et accessoires intérieurs - Conduits de fluides (air, eau, vapeur, fumée, échappement, autres fluides)
 Partie d'ouvrage : Conduit en fibres-ciment
 Description : Conduit en fibres-ciment COFFRAGE PERRU
 Localisation sur croquis : M001

- des matériaux et produits de la liste B contenant de l'amiante sur jugement de l'opérateur :
Conduit en fibres-ciment COFFRAGE PERRU (Rez de chaussée - Extérieur) pour lequel il est recommandé de réaliser une évaluation périodique.*

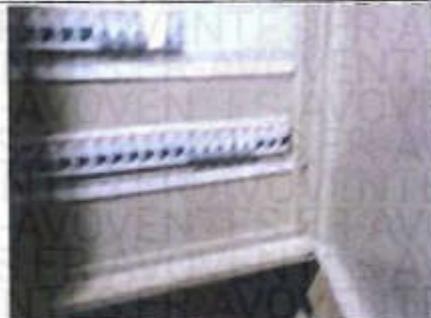
<p>Photo PhEle004 Libellé de l'anomalie : B7.3 e L'installation électrique comporte au moins un dispositif de protection avec une partie active nue sous tension accessible. Remarques : Présence de dispositif de protection de matériel électrique présentant des parties actives nues sous tension ; Faire intervenir un électricien qualifié afin de remplacer les matériels présentant des parties actives nues sous tension</p>
