# PROCES-VERBAL DE DESCRIPTION

EN DATE DU  
VINGT-QUATRE SEPTEMBRE  
DEUX MILLE VINGT ET UN

### **Qu'il convient de procéder à la description du bien immobilier sis :**

75 route de Metz

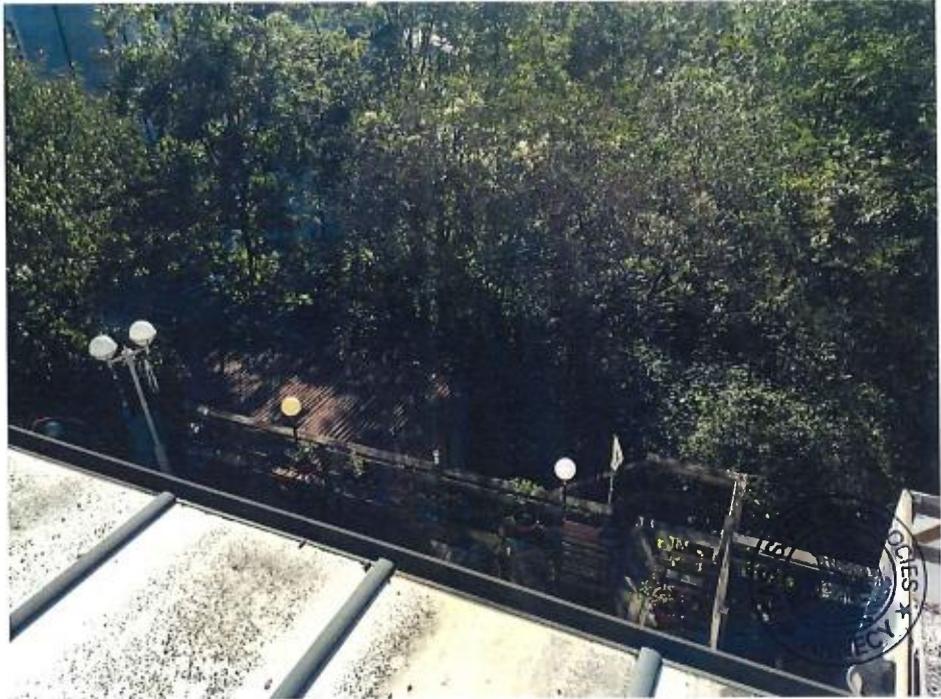
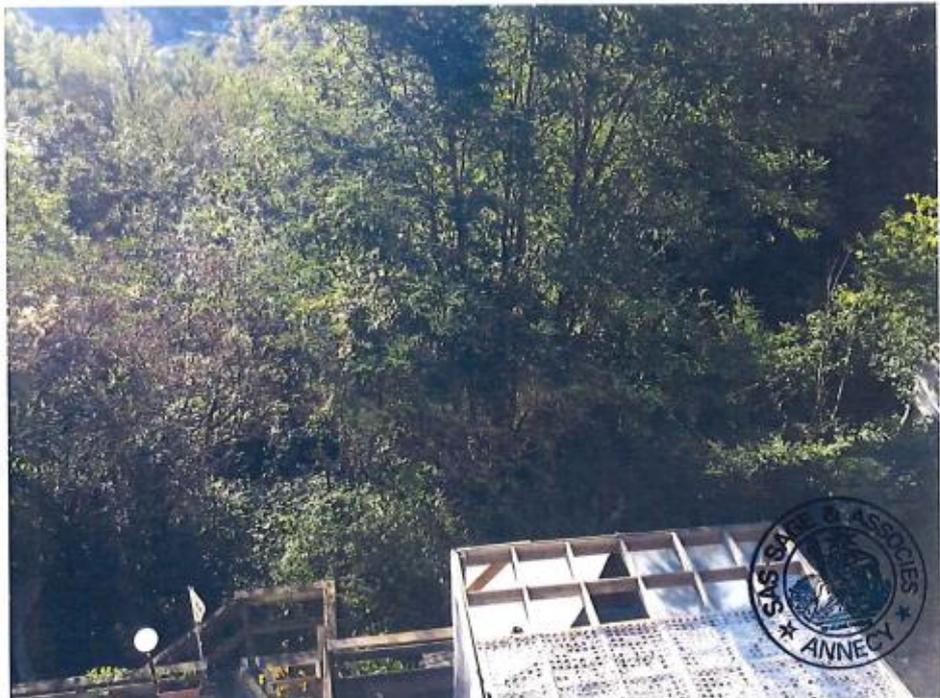
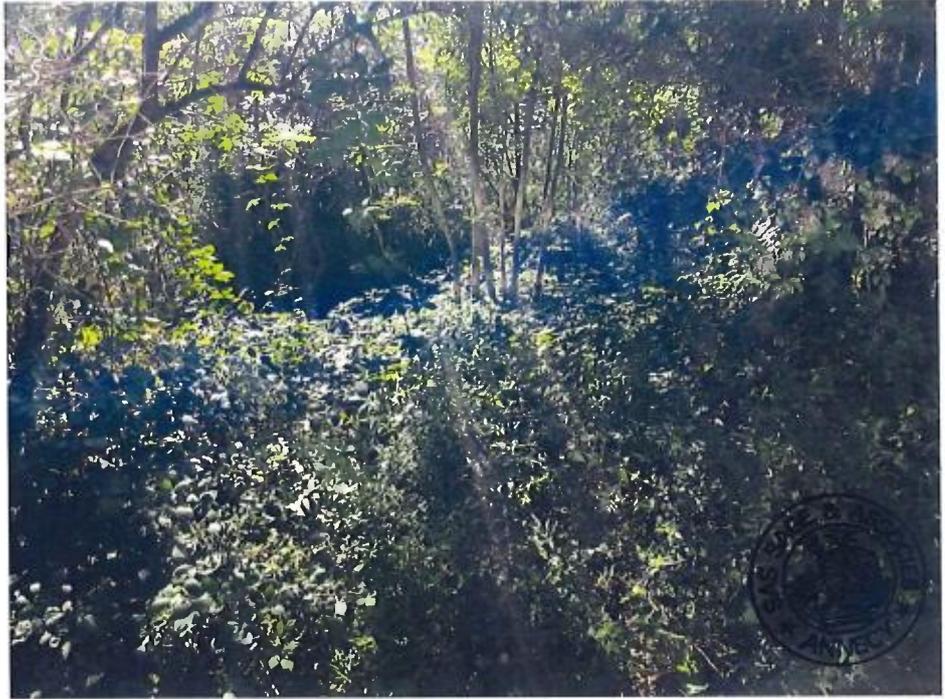
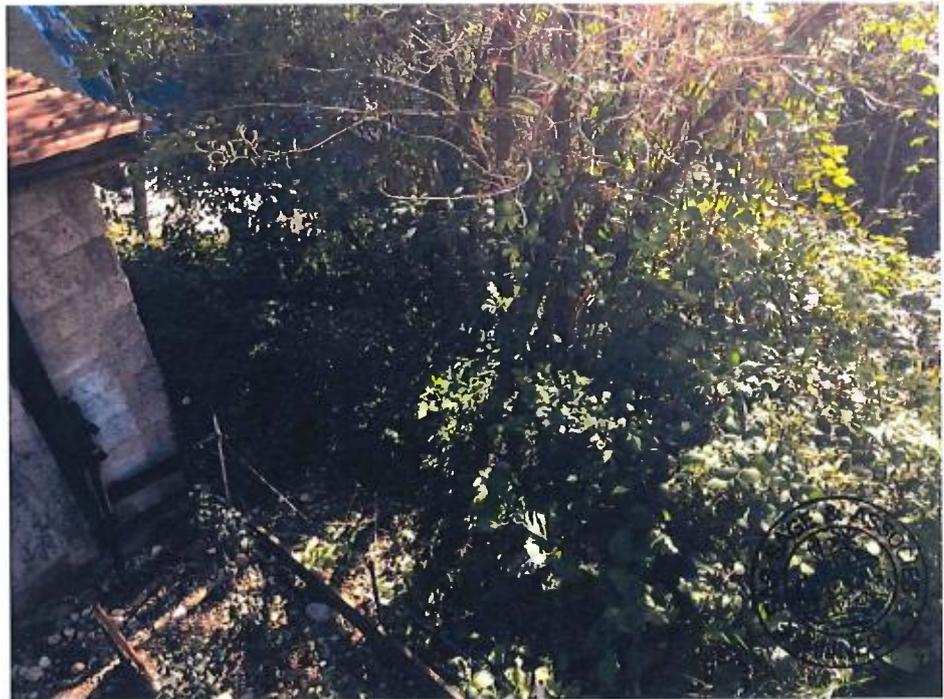
Cf. Photographies 13 à 16.

L'ensemble est peu avenant, depuis le route.

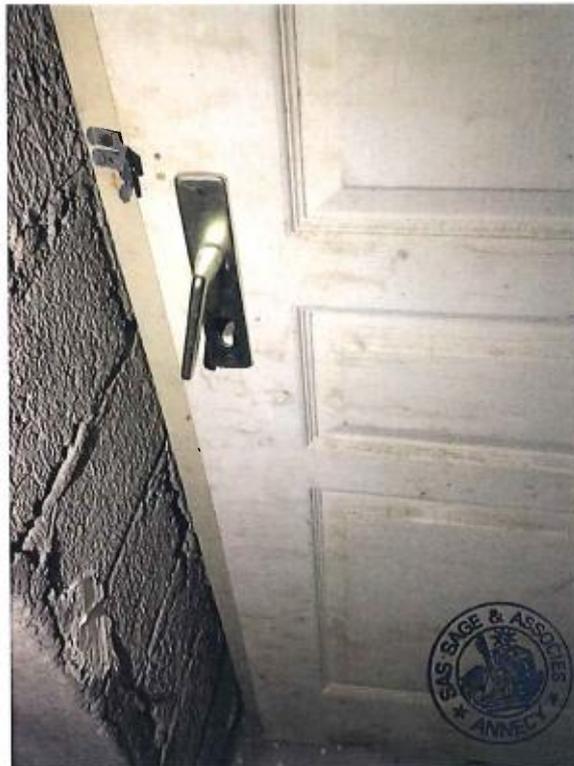
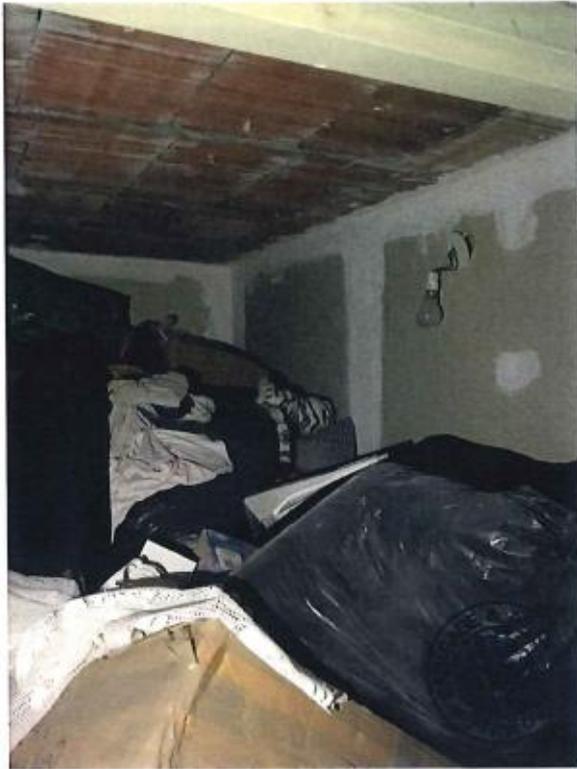
Le **plafond** est recouvert de sod-face de dalle brute en état d'usage normal.

Il s'agit d'une cave brute, située au rez-de-jardin.

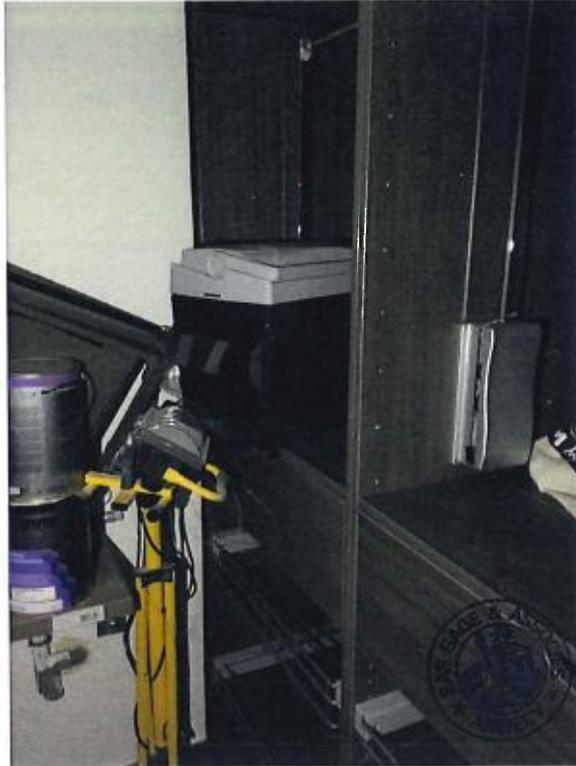
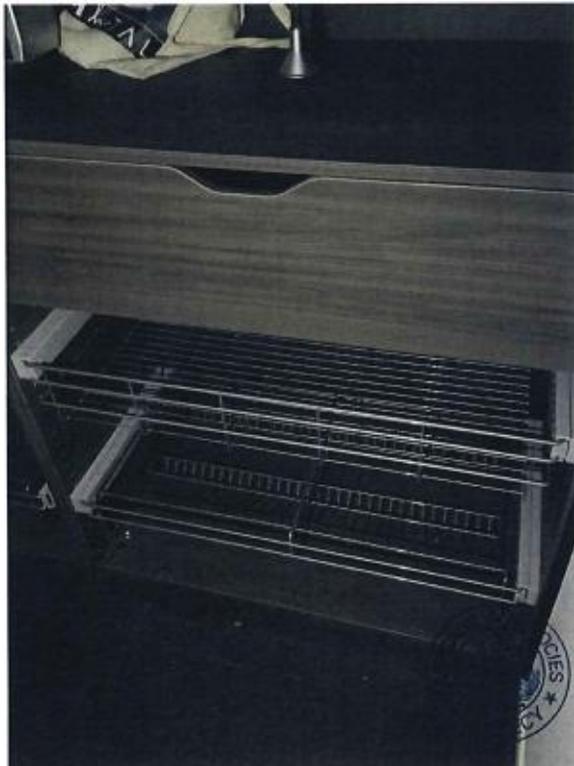
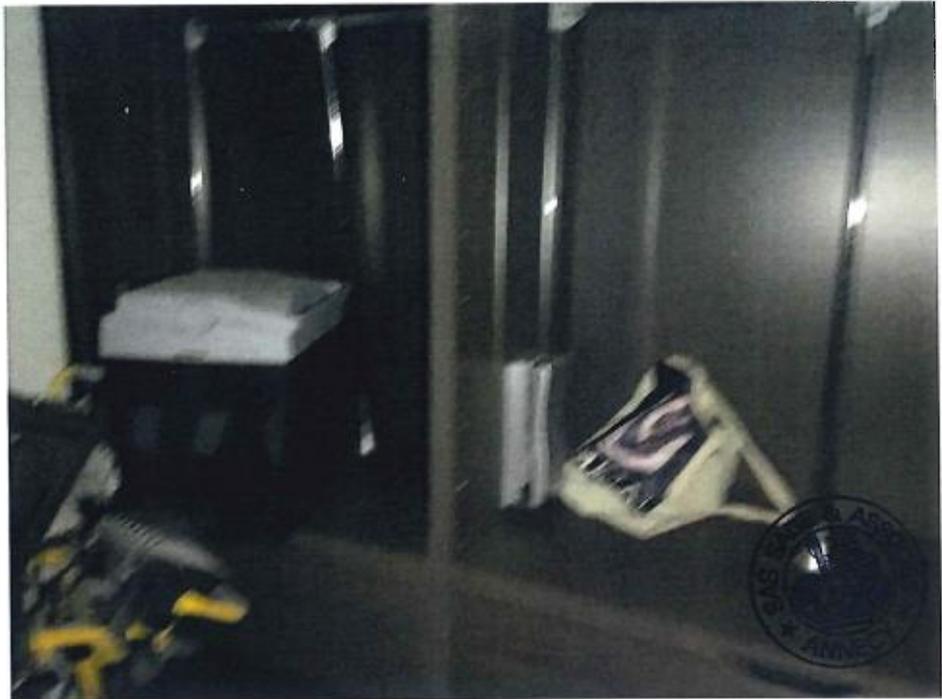
Il s'agit d'une cave situé au rez-de-jardin.

Elle est très bien aménagée.

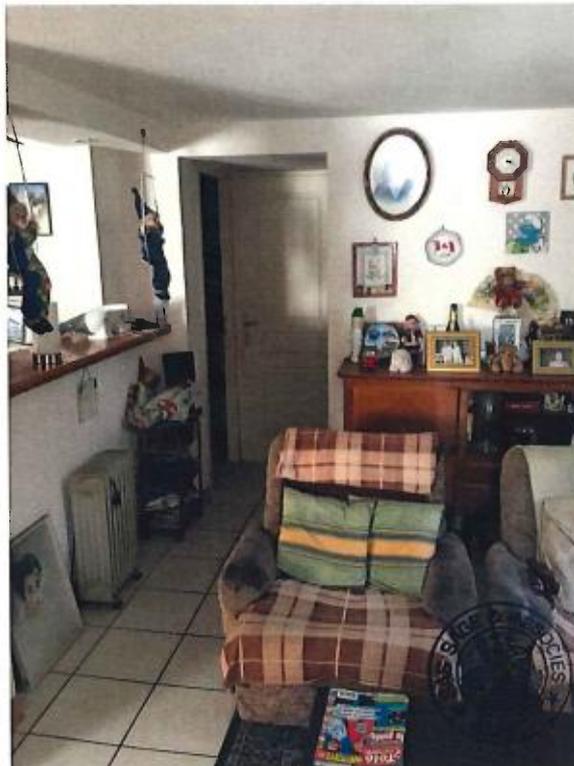
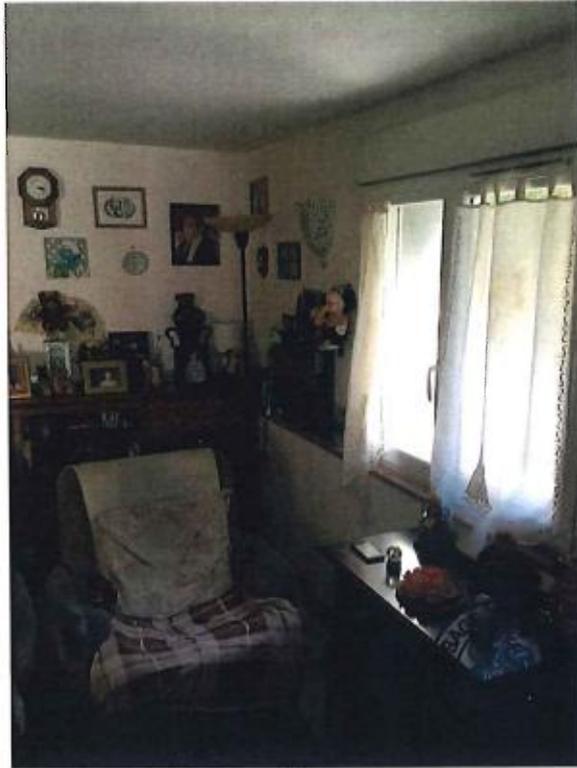
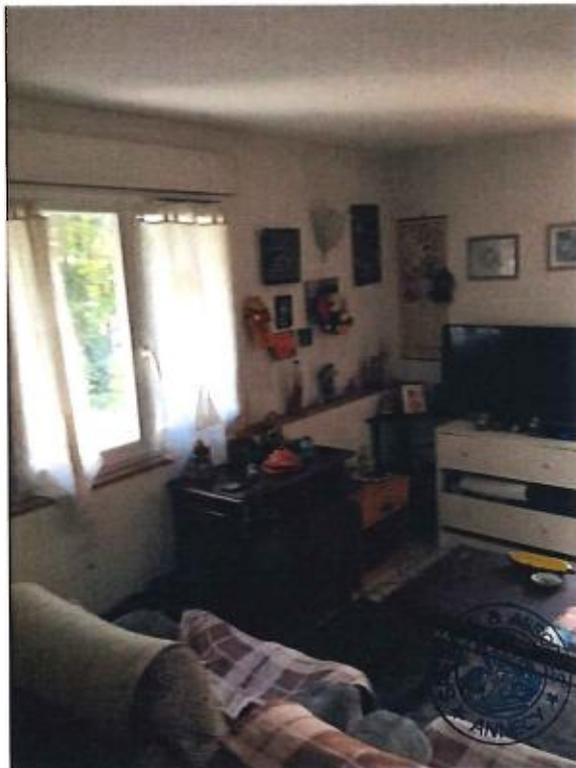
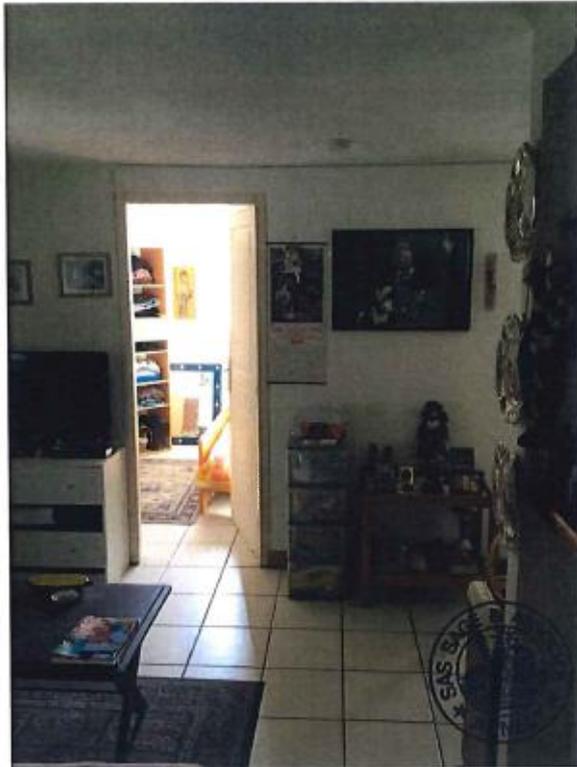
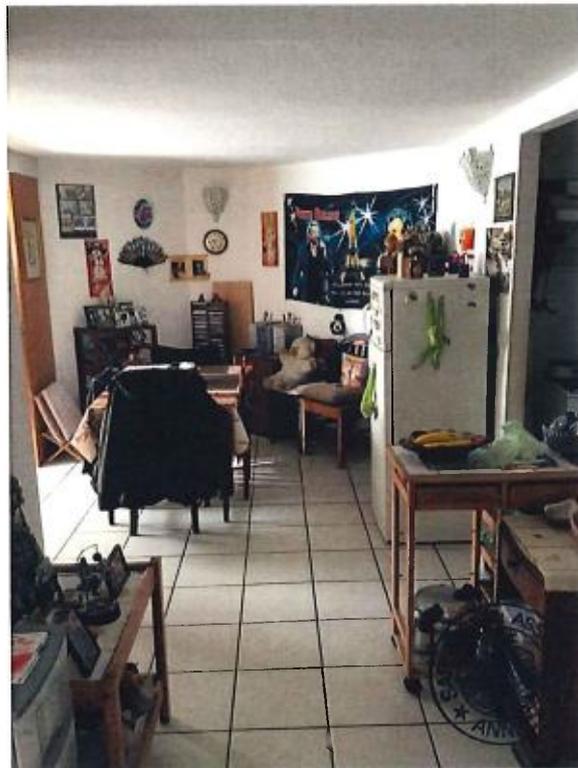
Le **plafond** est recouvert de crépis en état d'usage normal.

**L'éclairage naturel** de la pièce est assuré par une fenêtre en état d'usage normal, de couleur blanche, ouverture battant double, châssis pvc, double vitrage, volet roulant électrique en pvc.

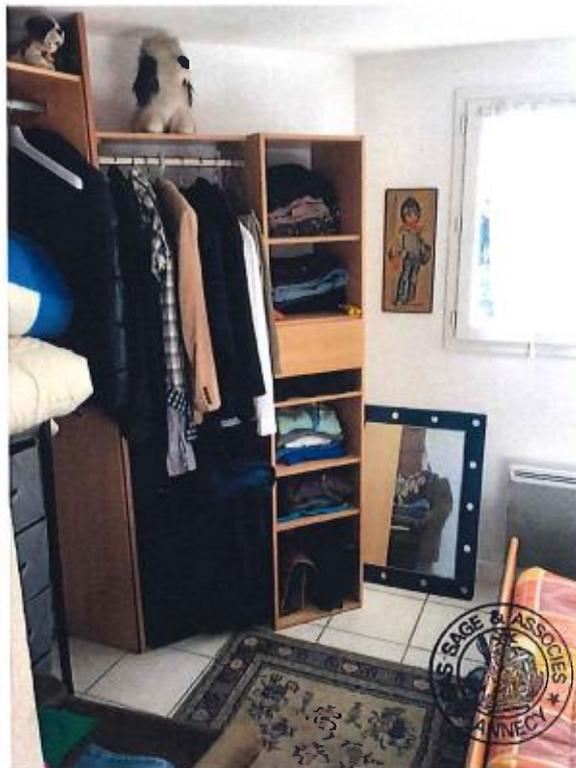
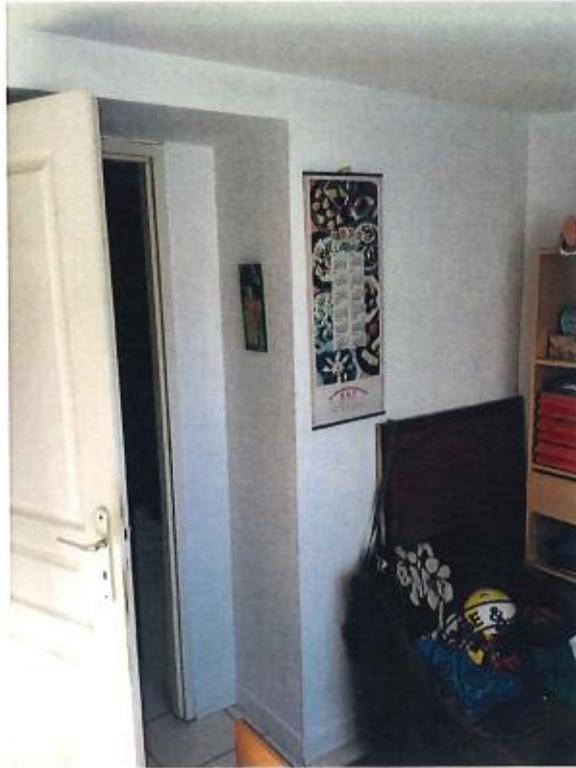
**L'éclairage naturel** de la pièce est assuré par une fenêtre en état d'usage normal, de couleur blanche, ouverture battant double, châssis pvc, double vitrage, volet roulant électrique en pvc.

Elle est access depuis le séjour.

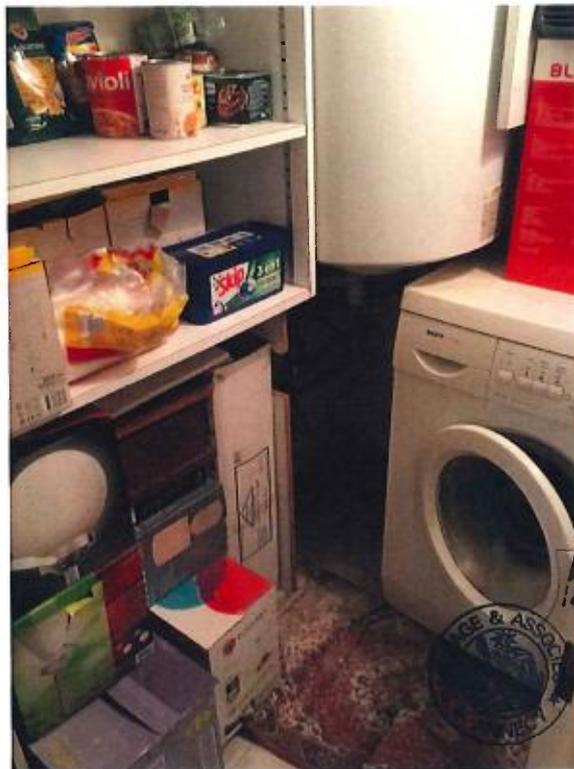
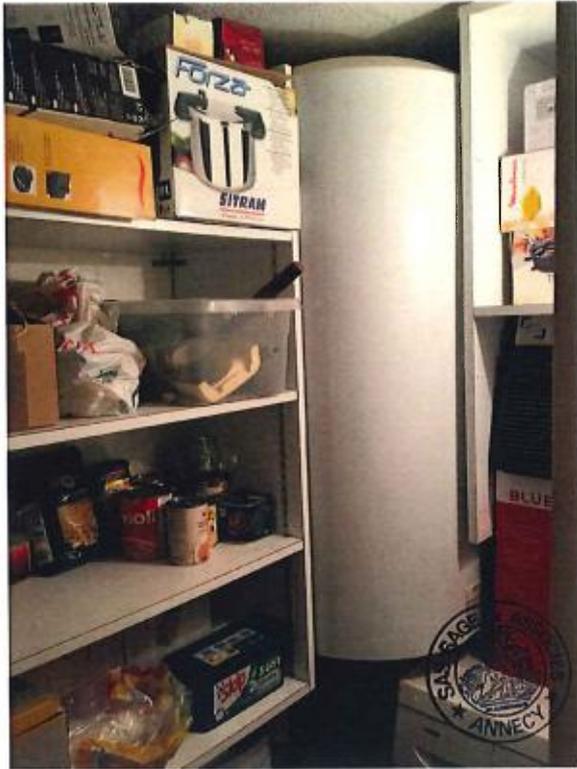
- un ballon d'eau chaude en état d'usage normal
- une canalisation d'alimentation en état d'usage normal
- une canalisation d'écoulement en état d'usage normal

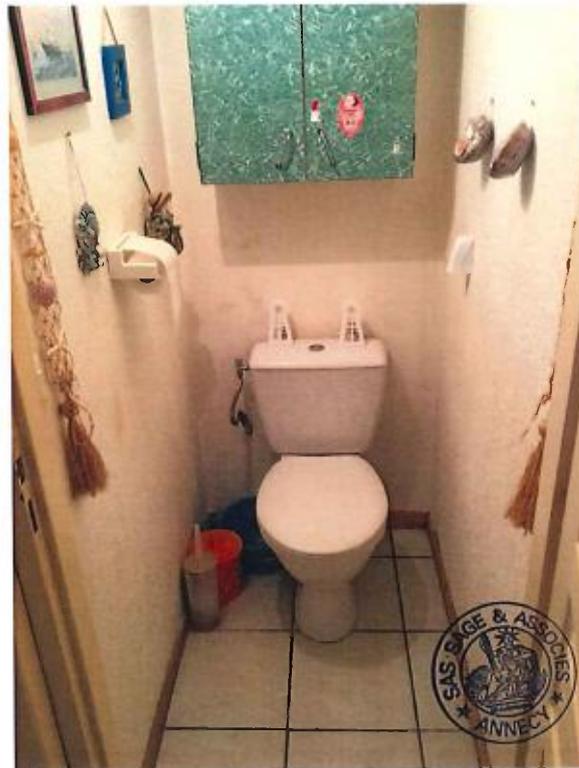
1.

Le **sol** est recouvert de carrelage en état d'usage normal, de couleur blanche.

Les **plinthes** sont en bois brut en état d'usage normal.

Les **murs** sont recouverts de crépis lissé en état d'usage normal, de couleur blanche.

Le **plafond** est recouvert de crépis en état d'usage normal, de couleur blanche.

- un WC sur pied en état d'usage normal

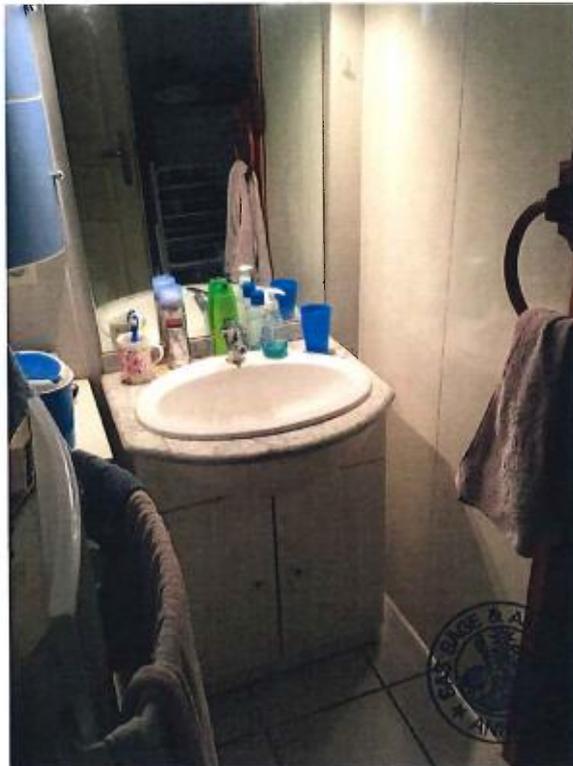
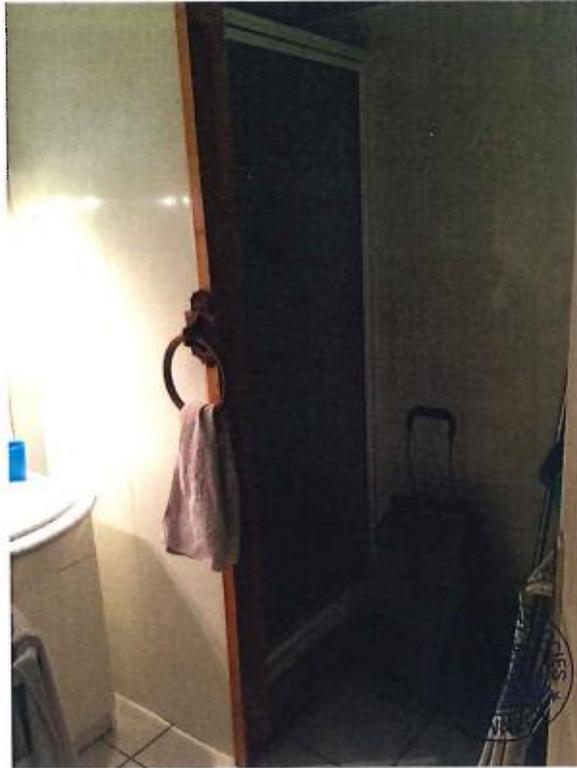
Le **sol** est recouvert de carrelage en état d'usage normal, de couleur blanche.

Les **murs** sont recouverts de lambris en PVC en état d'usage normal, de couleur beige.

Le **plafond** est recouvert de lambris en PVC en état d'usage normal, de couleur beige.

- un sèche-serviettes en état d'usage normal
- une vasque en état d'usage normal (un mitigeur en état d'usage normal )
- un meuble sous-vasque en état d'usage normal
- une cabine de douche en état d'usage normal (un mitigeur en état d'usage normal, un flexible en état d'usage normal )

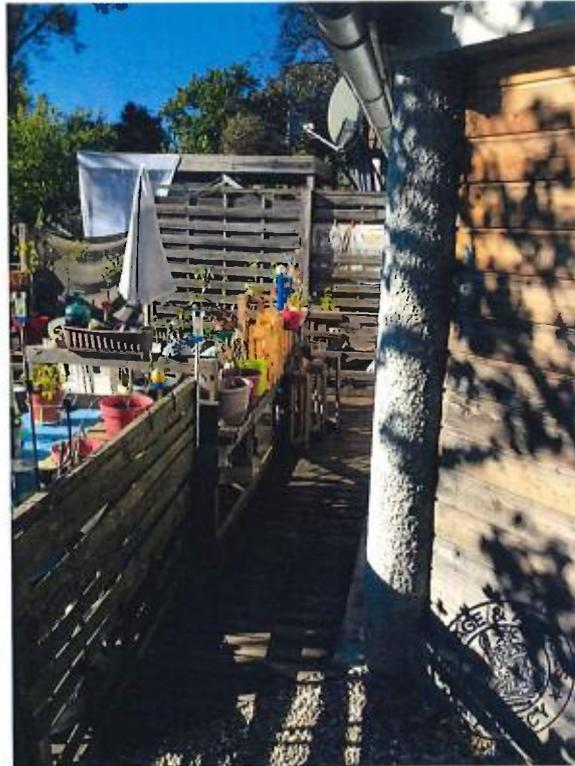
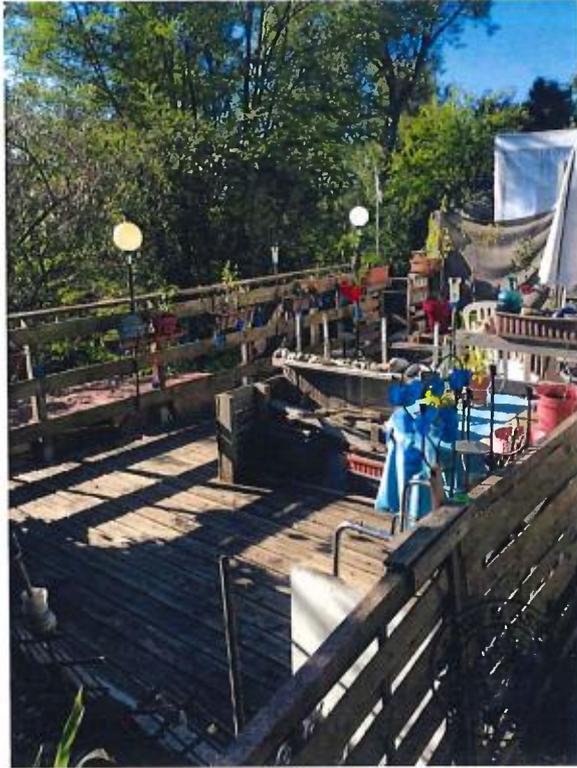
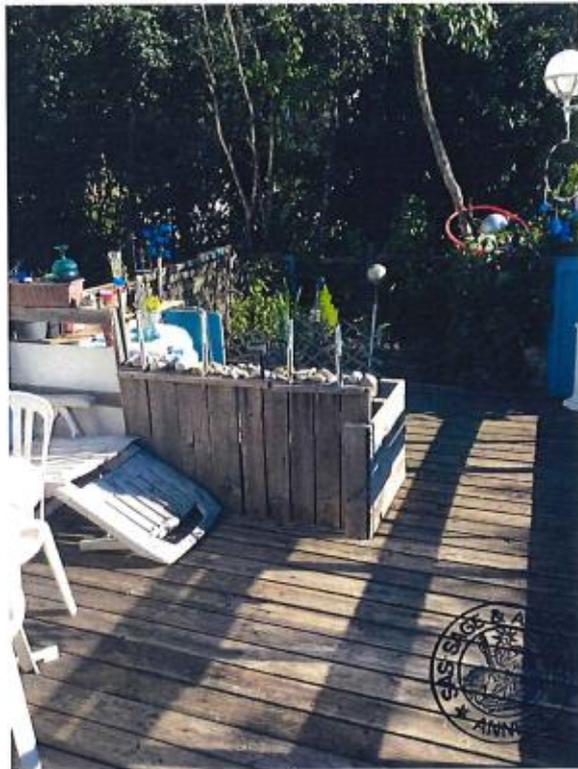
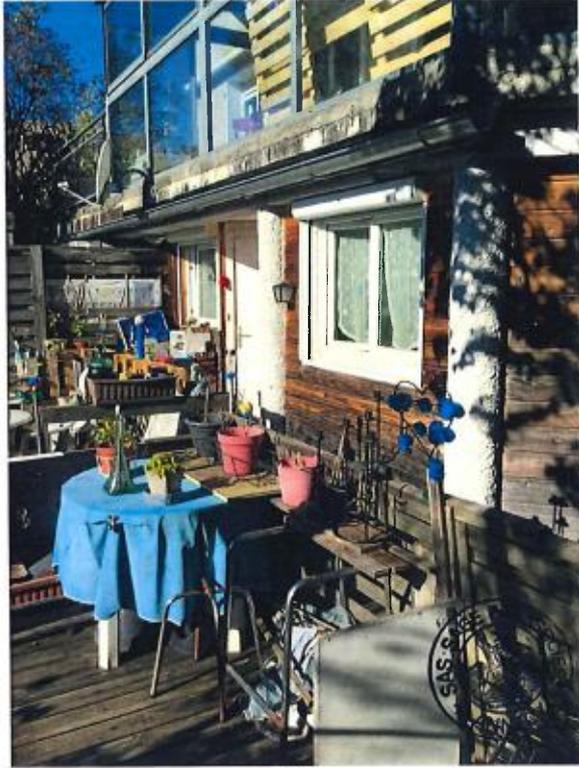
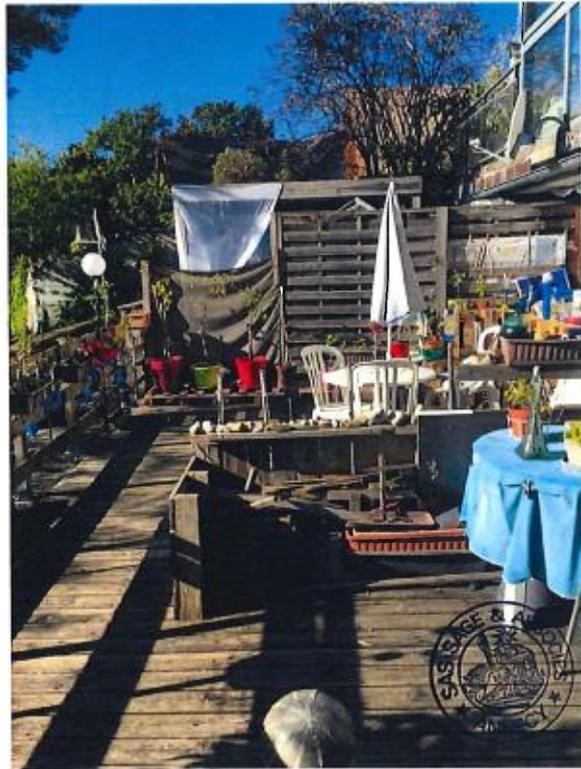
Le **sol** est recouvert de plancher en bois en état d'usage normal.

Elle est aménagée en contrebas de l'immeuble.

Elle domine la partie inférieure de la parcelle, envahie par une futaie.

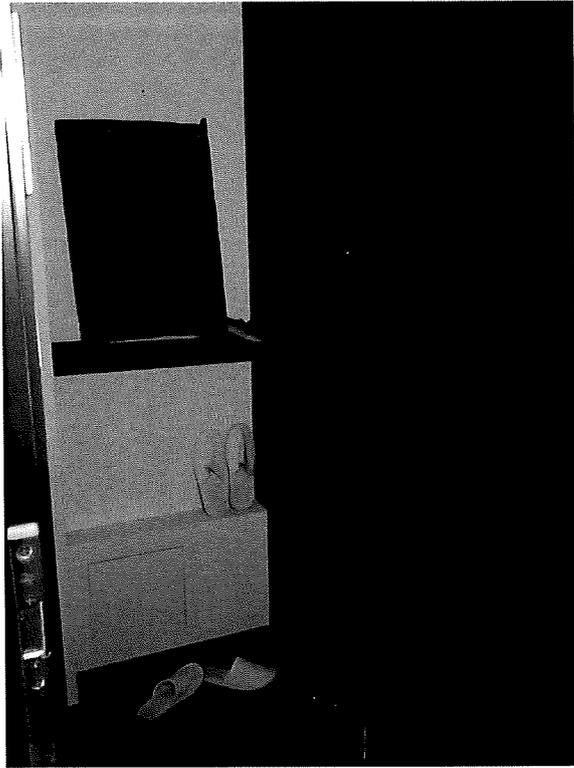
L'**accès** s'effectue par une porte d'entrée en état d'usage normal, de couleur grise, serrure trois points, barre de seuil.

Le **sol** est recouvert de carrelage en bon état, de couleur marron.

Les **plinthes** sont en carrelage en bon état, de couleur marron.

Les **murs** sont recouverts de peinture en bon état, de couleur blanche.

Le **plafond** est recouvert de peinture en bon état, de couleur blanche.

L'**équipement électrique** comprend un tableau électrique en état d'usage normal, un disjoncteur en état d'usage normal.

- un placard avec portes coulissantes en état d'usage normal

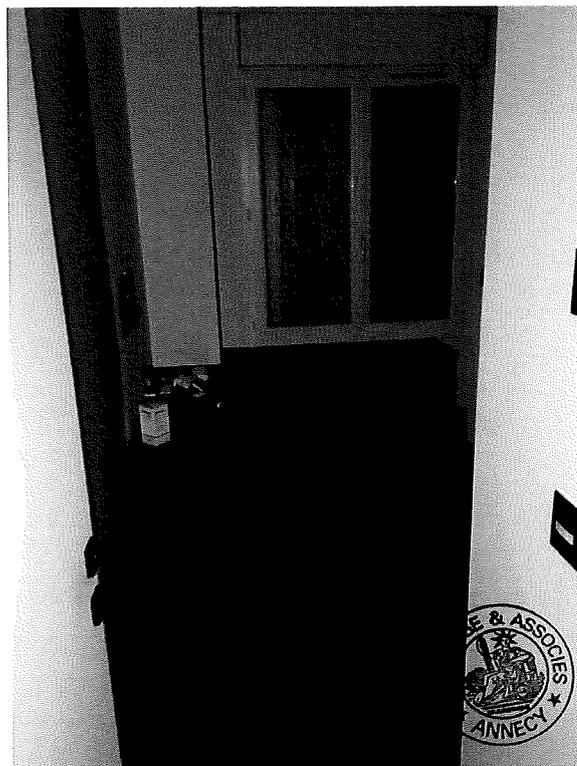
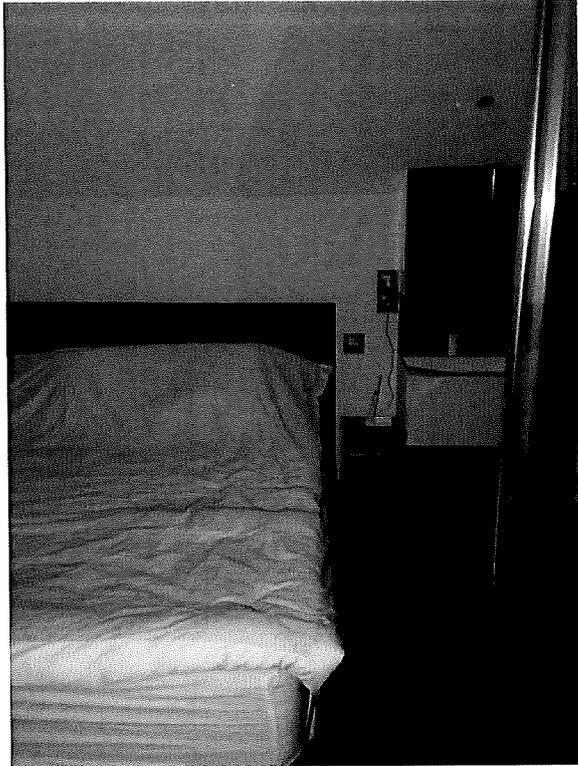
Le **sol** est recouvert de carrelage en bon état.

Les **plinthes** sont en carrelage en bon état.

Les **murs** sont recouverts de peinture en bon état, de couleur blanche.

Le **plafond** est recouvert de peinture en bon état, de couleur blanche.

**L'éclairage naturel** de la pièce est assuré par une fenêtre en état d'usage normal, de couleur blanche, ouverture battant double, châssis pvc, double vitrage, volet roulant électrique en pvc.

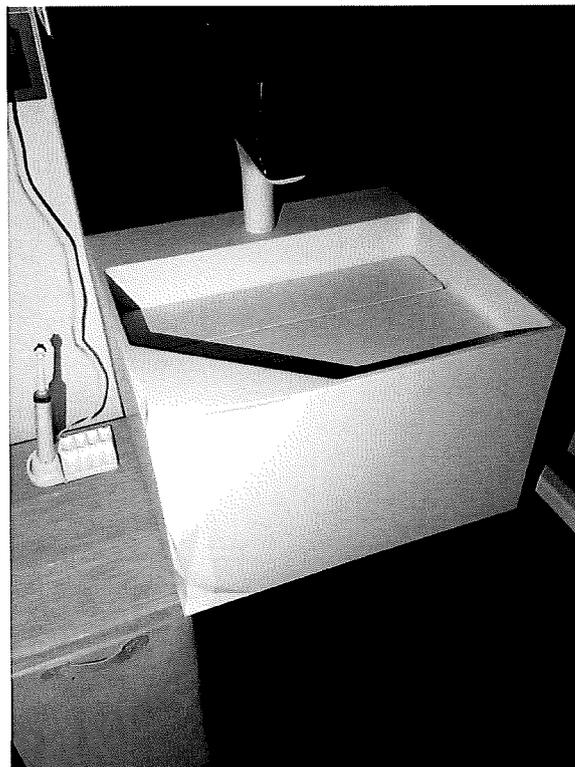
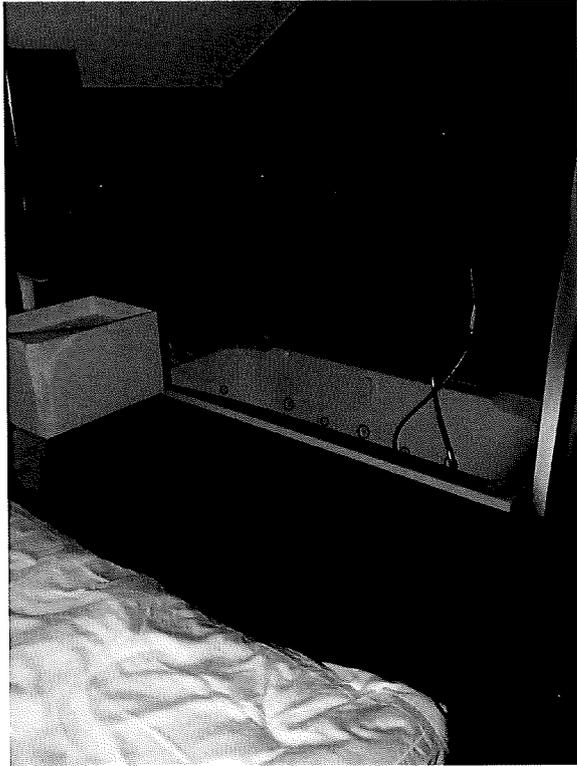
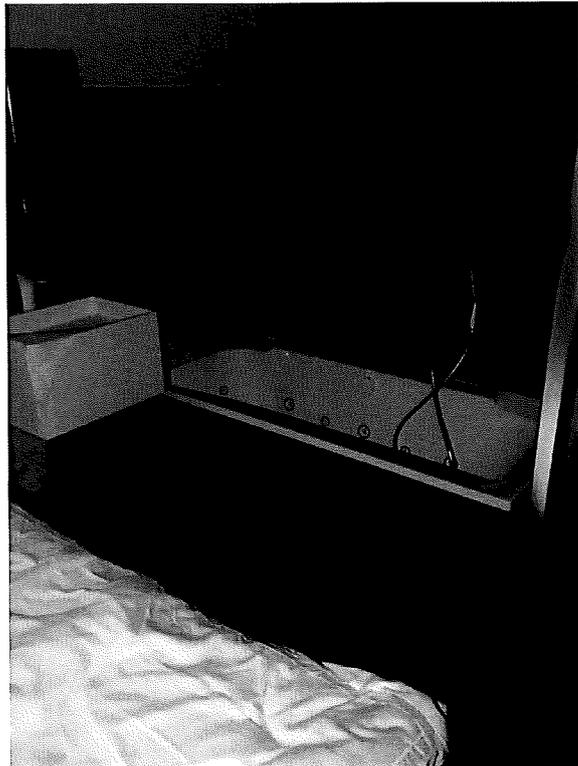
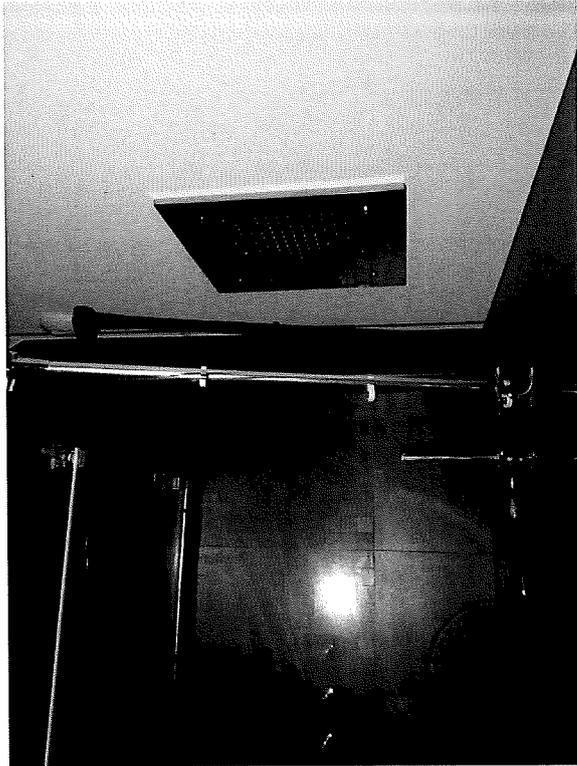
Le **sol** est recouvert de carrelage en bon état, de couleur marron.

Les **murs** sont recouverts de faïence en état d'usage normal, de couleur marron.

Le **plafond** est recouvert de peinture en bon état, de couleur blanche.

- une vasque en bon état (un mitigeur en bon état )
- une baignoire en matériau de synthèse en bon état
- un bac à douche en bon état

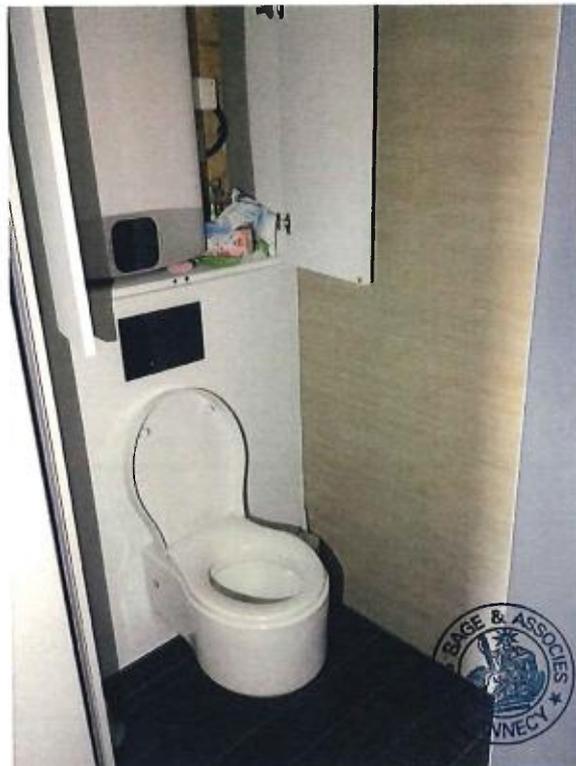
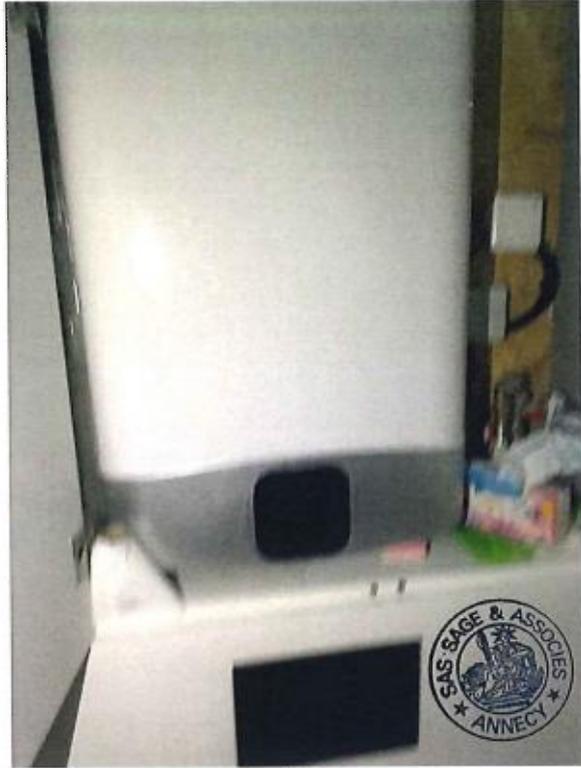
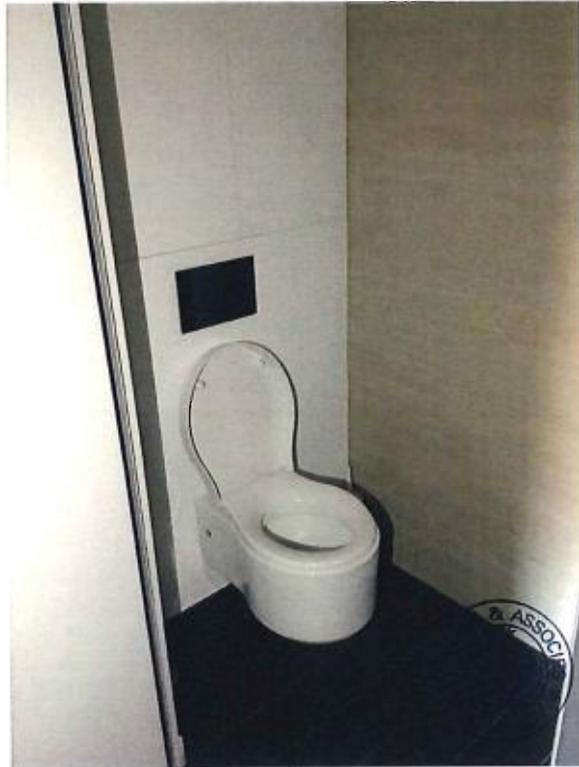
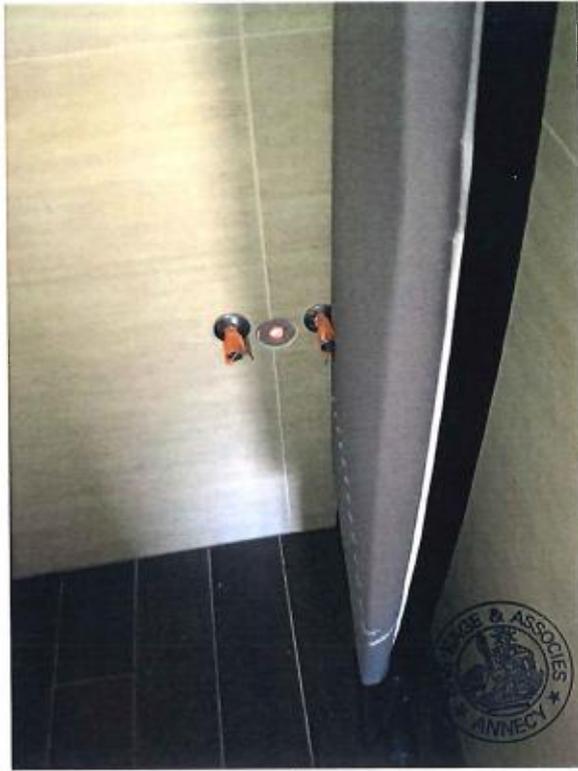
Le **sol** est recouvert de carrelage en bon état.

Les **plinthes** sont en carrelage en bon état.

Une partie des **murs** est recouverte de faïence imitation carrelage en bon état. Une autre partie des murs est recouverte de peinture en bon état, de couleur blanche.

Le **plafond** est recouvert de peinture en bon état, de couleur blanche, spots intégrés.

- un WC suspendu en bon état
- un placard avec portes battantes en bon état
- un ballon d'eau chaude en bon état
- une canalisation d'alimentation en état d'usage normal
- une canalisation d'écoulement en état d'usage normal

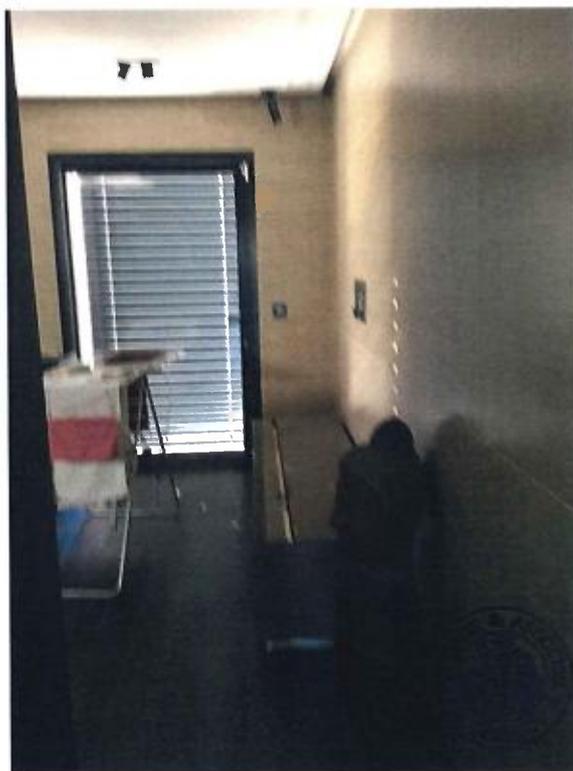
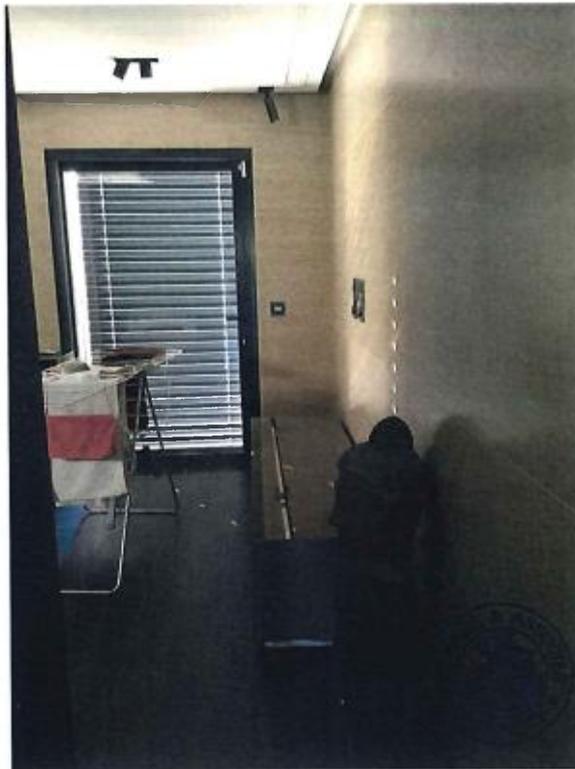
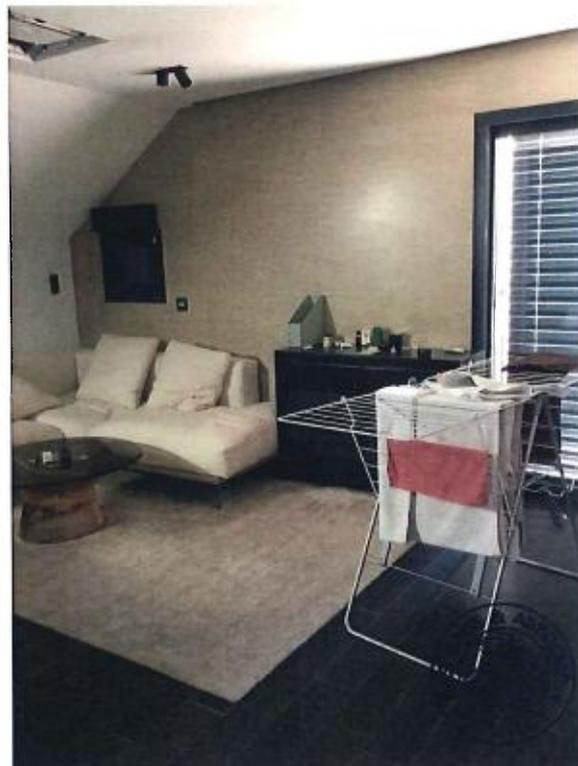
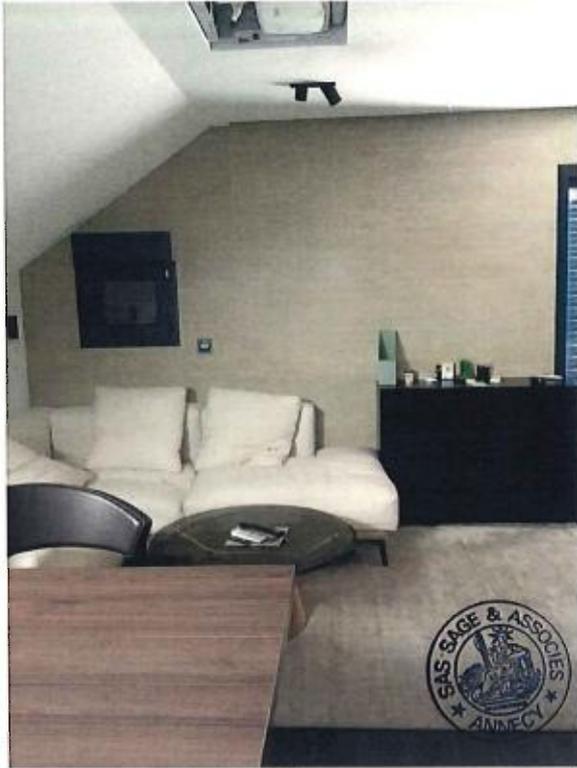
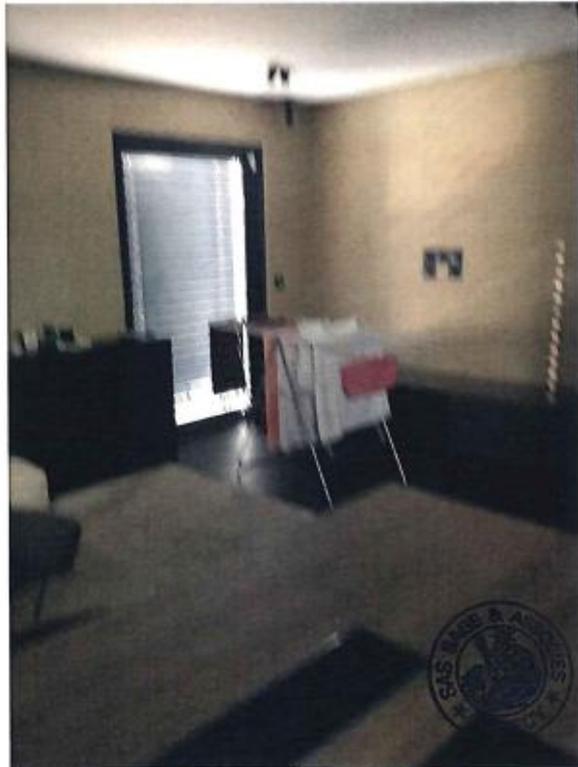
Le **sol** est recouvert de carrelage en bon état, de couleur marron.

Les **plinthes** sont en carrelage en bon état, de couleur marron.

Une partie des **murs** est recouverte de faïence imitation travertin en bon état. Une autre partie des murs est recouverte de peinture en bon état, de couleur blanche.

Le **plafond** est recouvert de peinture en bon état, de couleur blanche. Il intègre un système de home-cinéma avec projecteur et écrans rétractables dans le faux plafond.

**L'éclairage naturel** de la pièce est assuré par une porte-fenêtre en bon état, de couleur grise, ouverture battant simple, châssis aluminium, double vitrage, volet roulant électrique en pvc. La pièce compte aussi une petite fenêtre en bon état, de couleur grise, ouverture battant simple, châssis aluminium, double vitrage, volet roulant électrique en pvc.
