# PROCES-VERBAL DE DESCRIPTION

EN DATE DU  
VINGT-QUATRE SEPTEMBRE  
DEUX MILLE VINGT ET UN

### **Qu'il convient de procéder à la description du bien immobilier sis :**

75 route de Metz

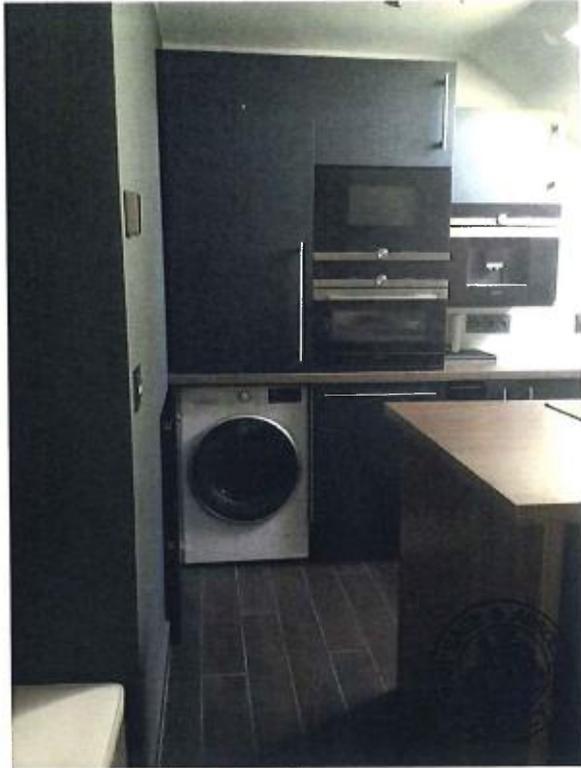
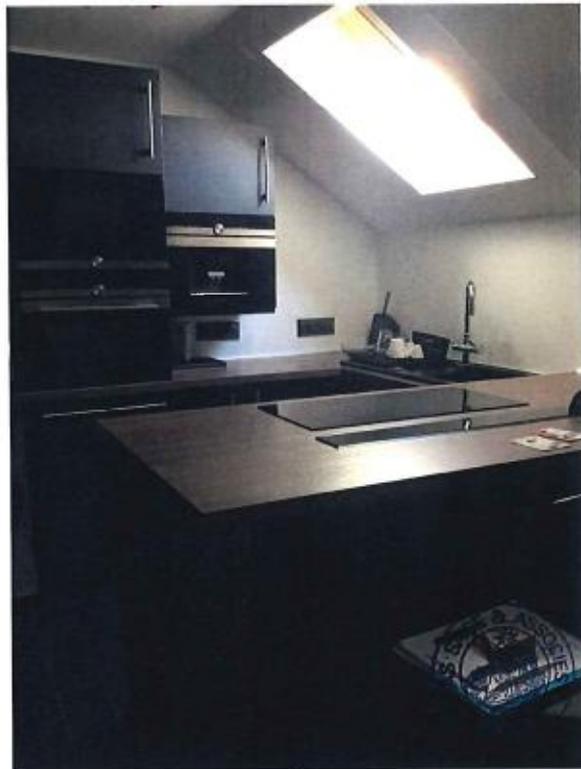
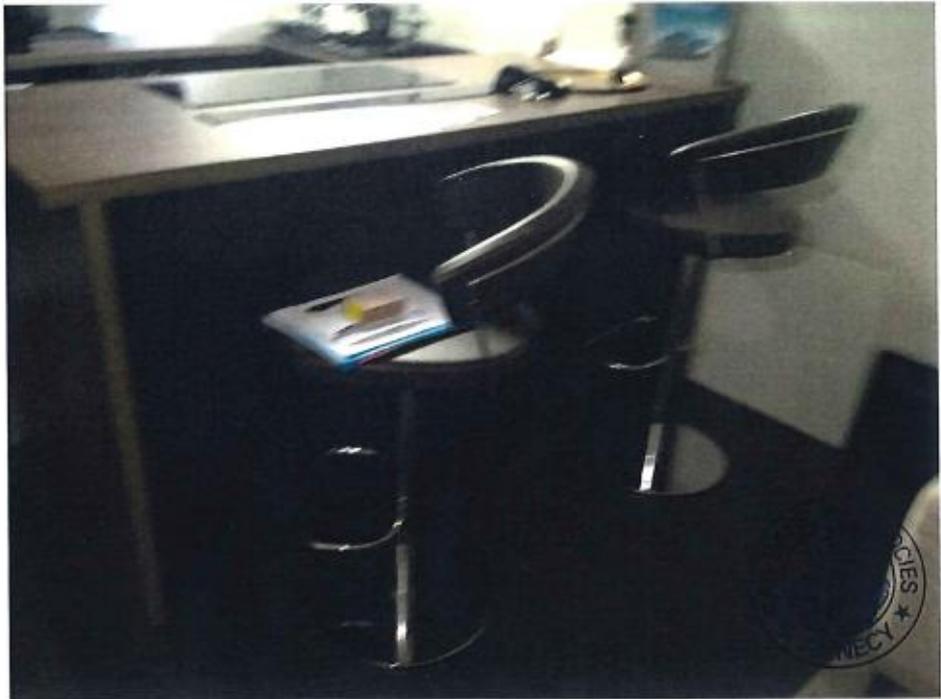
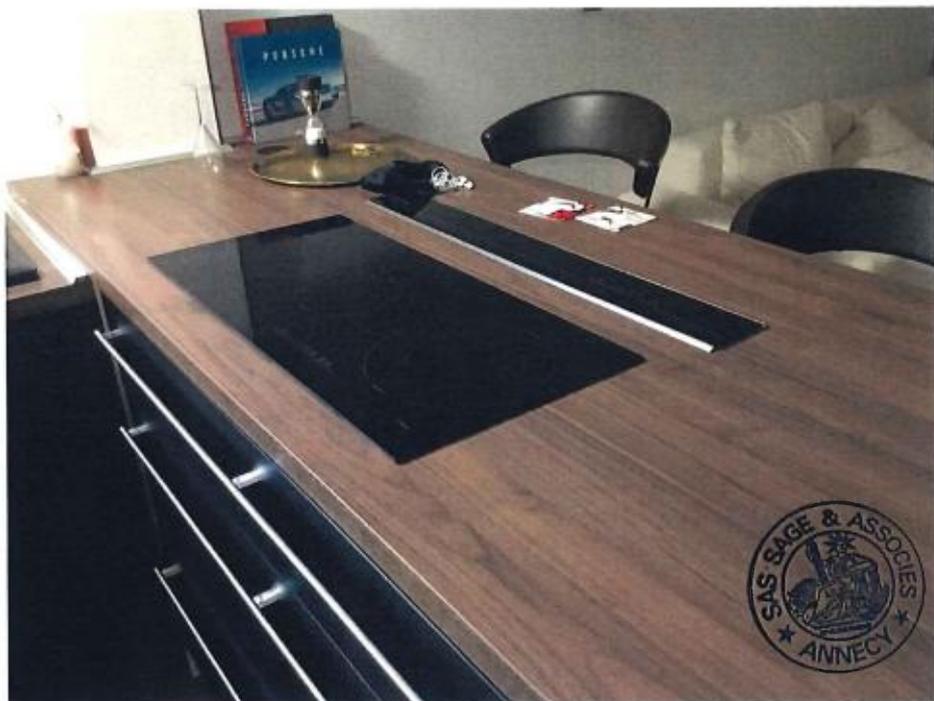
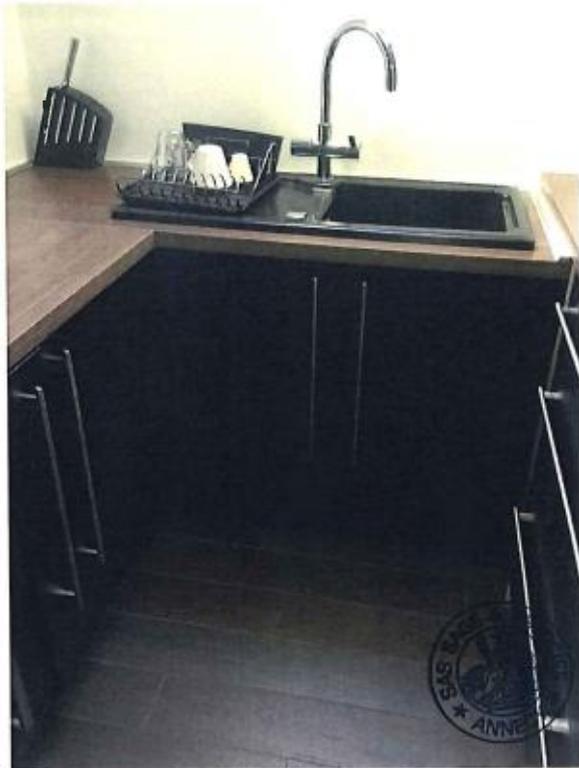
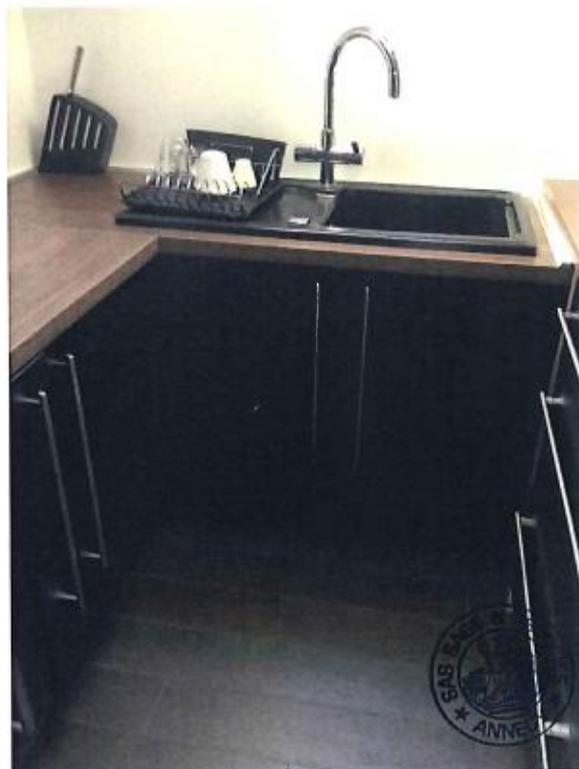
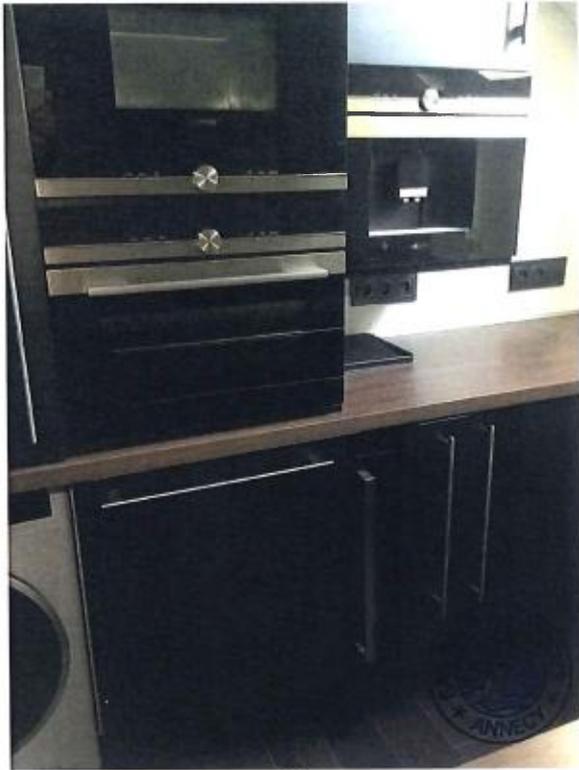
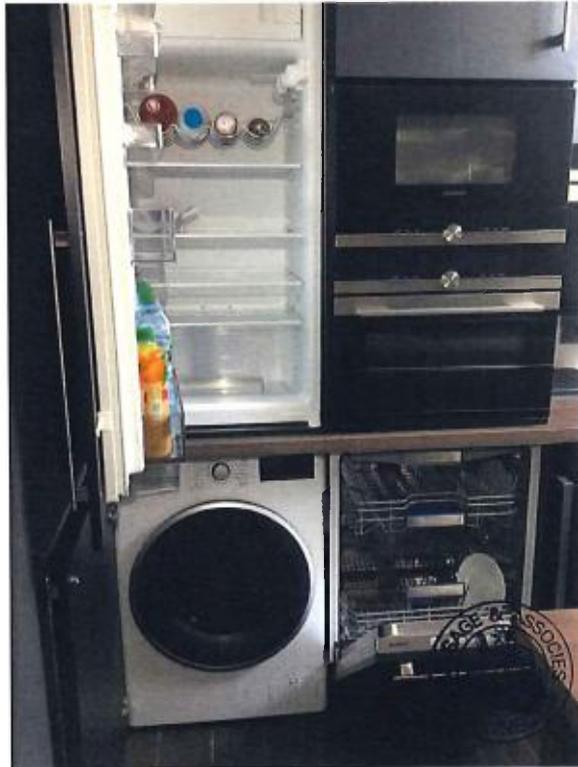
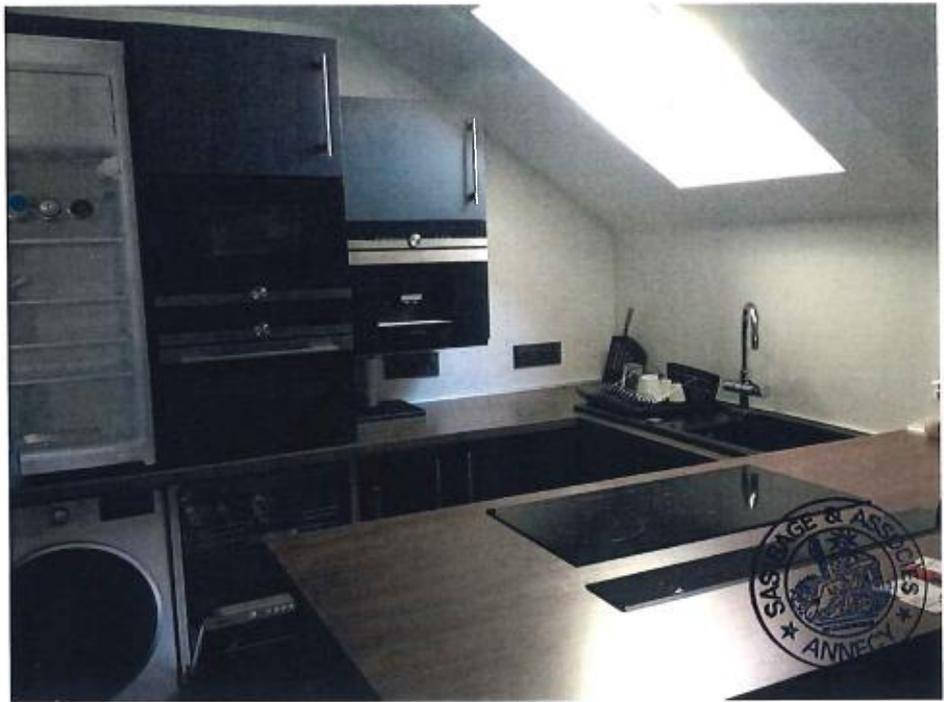
Le **sol** est recouvert de carrelage en bon état, de couleur marron.

Les **plinthes** sont en carrelage en bon état, de couleur marron.

Les **murs** sont recouverts de peinture en bon état, de couleur blanche.

Le **plafond** est recouvert de peinture en bon état, de couleur blanche.

**L'éclairage naturel** de la pièce est assuré par un châssis Vélux en bon état.

- un meuble d'angle en état d'usage normal
- un meuble sous évier en bon état
- deux placards hauts en bon état
- un placard bas en bon état
- un évier en grès noir en bon état (un bouchon en état d'usage normal, un mitigeur en état d'usage normal )
- une plaque vitrocéramique halogène DE DIETRICH en bon état
- un lave-vaisselle SIEMENS en bon état
- un four à micro-onde SIEMENS, en bon état
- un four encastrable SIEMENS en bon état
- un réfrigérateur avec congélateur en bon état
- une machine à café encastrée « Siemens » en bon état
- un compartiment pour lave-linge en bon état
- un meuble bar-séparation en état d'usage normal

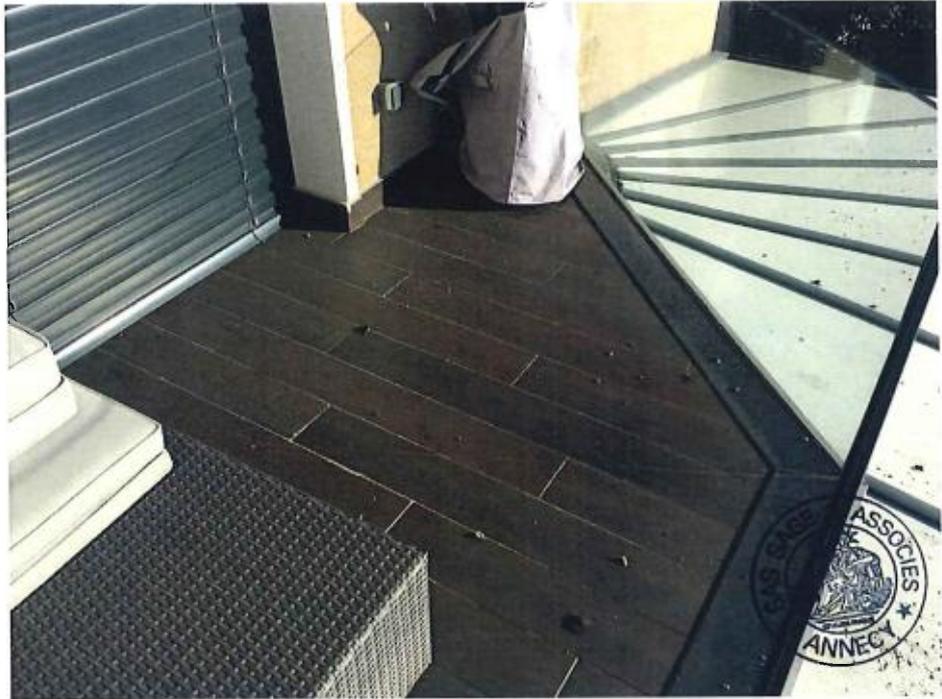
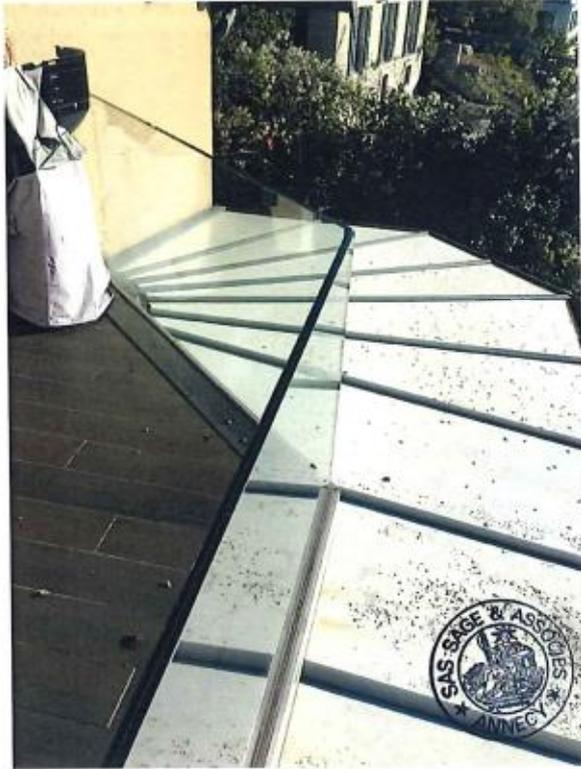
Le **sol** est recouvert de carrelage en état d'usage normal, de couleur marron.

Il est pourvu d'une rambarde en verre. il est accessible depuis le séjour.

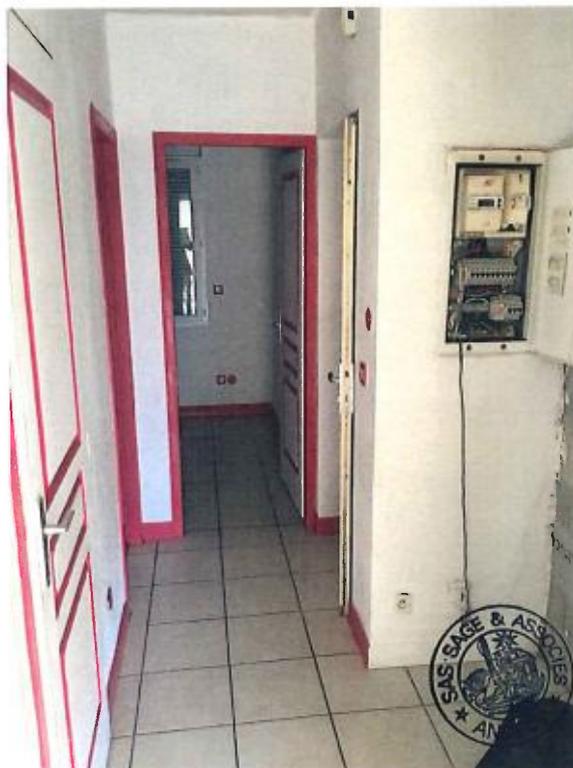
1.

L'**accès** s'effectue par une porte d'entrée en état d'usage normal, ouverture battant simple, serrure trois points, pas de barre de seuil.

Le **sol** est recouvert de carrelage en état d'usage normal, de couleur beige.

Les **plinthes** sont en bois peintes en état d'usage normal.

Une partie des **murs** est recouverte de crépis lissé en état d'usage normal, de couleur blanche. Une autre partie des murs est recouverte de moellons bruts en état d'usage normal.

Le **plafond** est recouvert de crépis en mauvais état. Je relève de multiples écailllements et de multiples grandes auréoles.

L'**équipement électrique** comprend un disjoncteur en état d'usage normal, un tableau électrique en état d'usage normal.

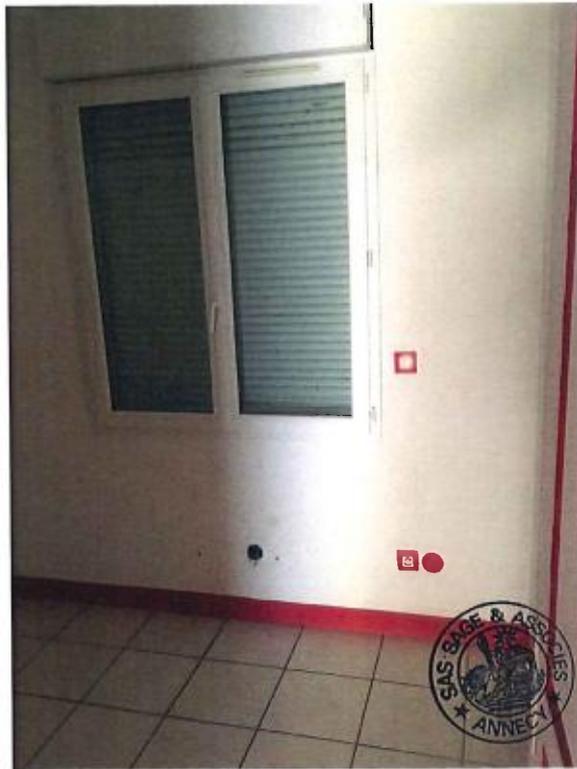
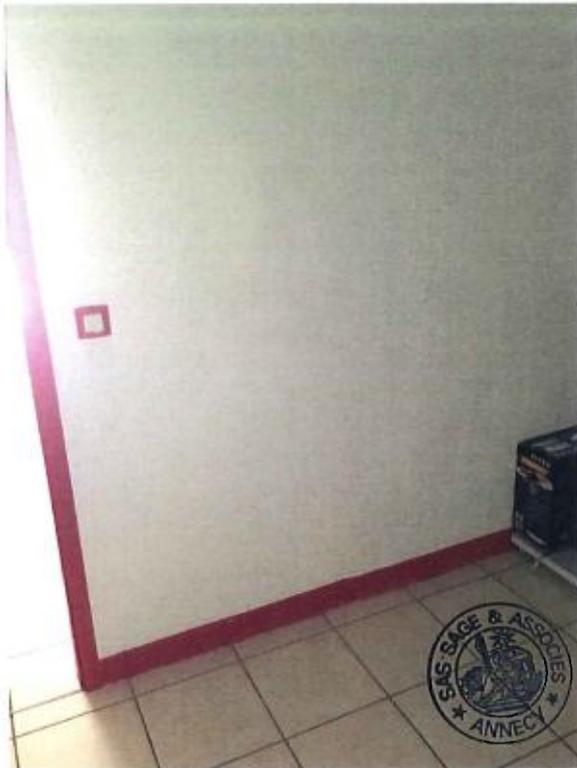
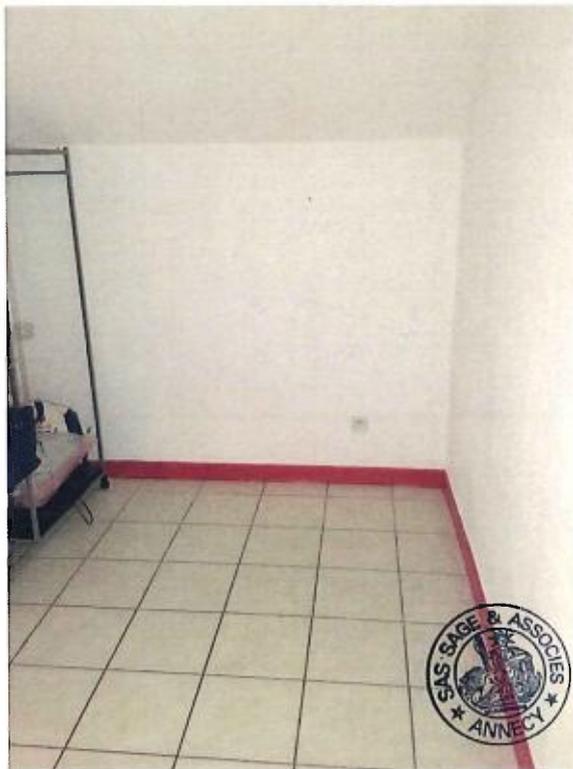
Le **sol** est recouvert de carrelage en état d'usage normal, de couleur beige.

Les **plinthes** sont en bois peintes en état d'usage normal.

Les **murs** sont recouverts de crépus lissé en état d'usage normal, de couleur blanche.

Le **plafond** est recouvert de plaques en polystyrène en état d'usage normal.

L'**éclairage naturel** de la pièce est assuré par une fenêtre en état d'usage normal, de couleur blanche, ouverture battant double, châssis pvc, double vitrage, volet roulant électrique en pvc.

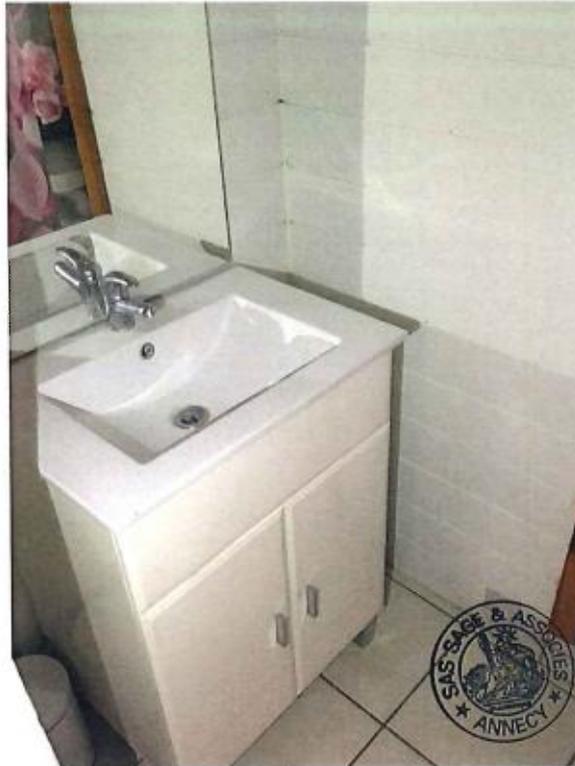
Le **sol** est recouvert de carrelage en état d'usage normal, de couleur beige.

Une partie des **murs** est recouverte de lambris en PVC en état d'usage normal, de couleur blanche.

Une autre partie des murs est recouverte de crépis lissé en état d'usage normal, de couleur blanche.

Le **plafond** est recouvert de plaques de polystyrène en état d'usage normal.

- une vasque en état d'usage normal (un mitigeur en état d'usage normal )
- un meuble sous-vasque en état d'usage normal
- un bac à douche en état d'usage normal (un robinet en état d'usage normal, un flexible en état d'usage normal )
- un convecteur électrique en état d'usage normal

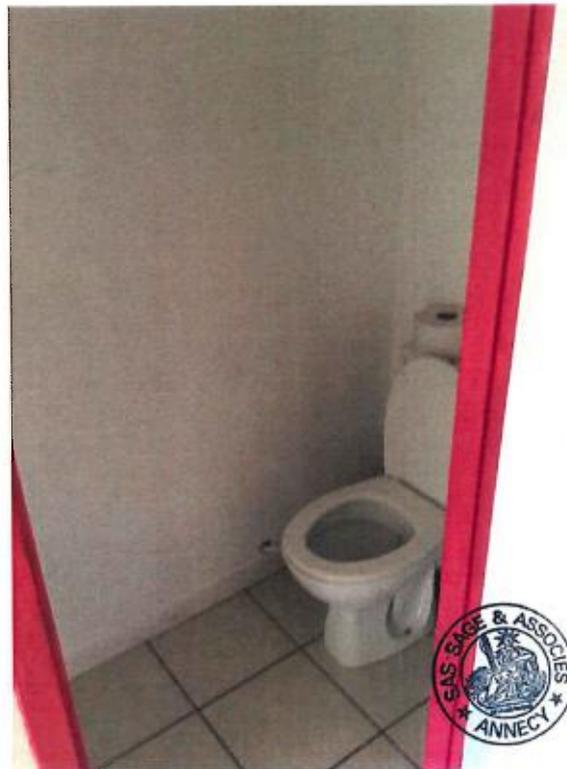
Le **plafond** est recouvert de peinture en mauvais état, de couleur blanche.

- un WC sur pied en état d'usage normal

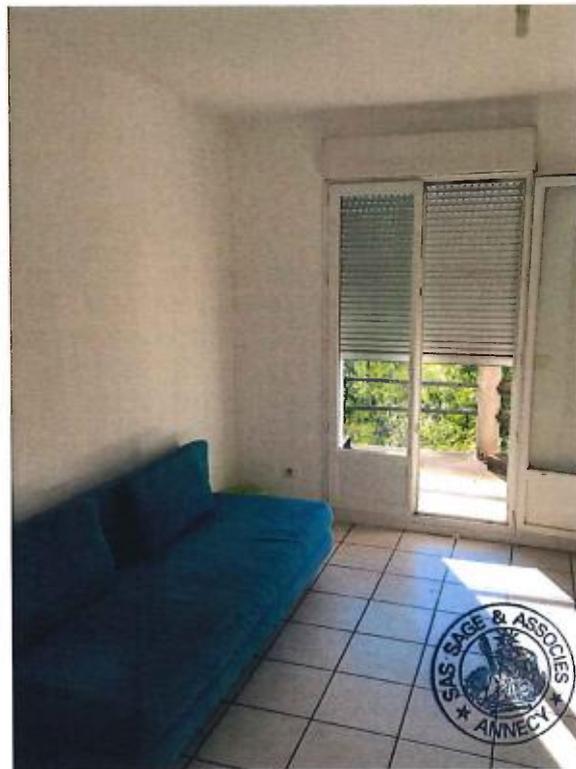
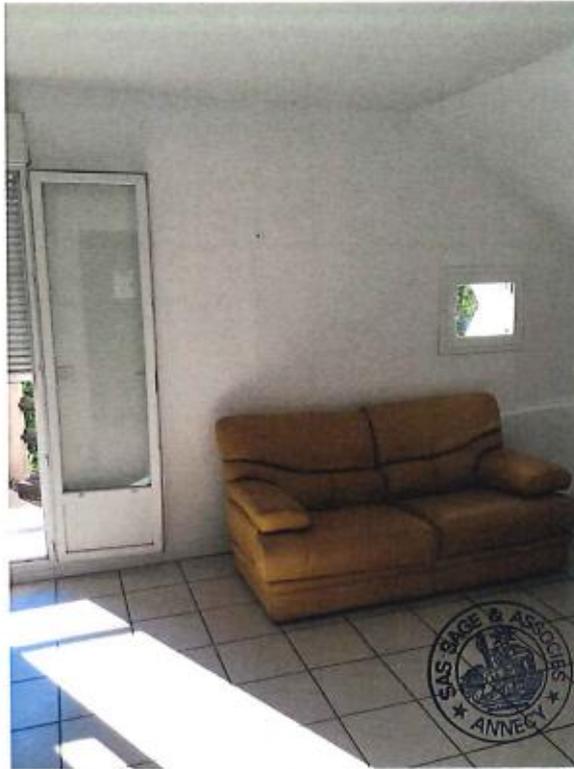
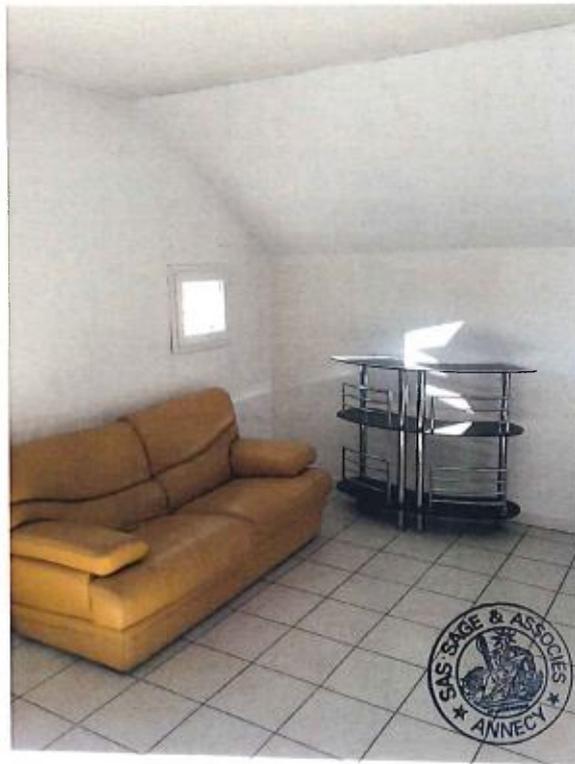
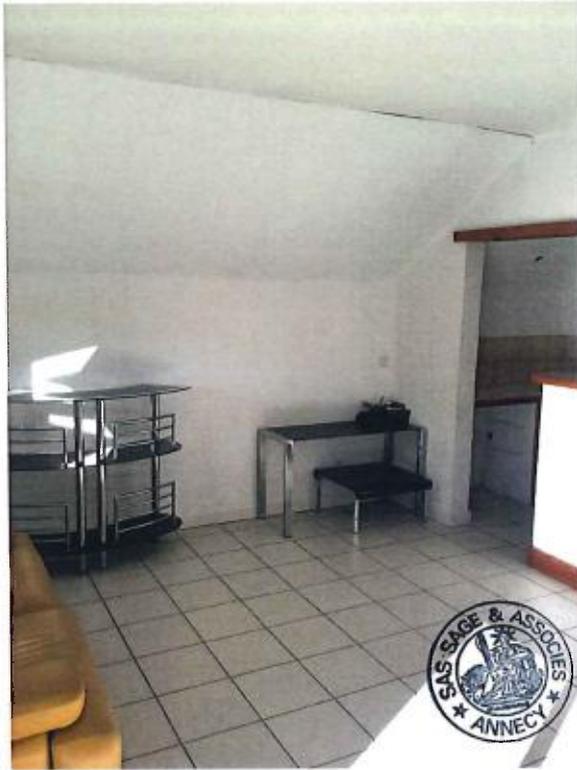
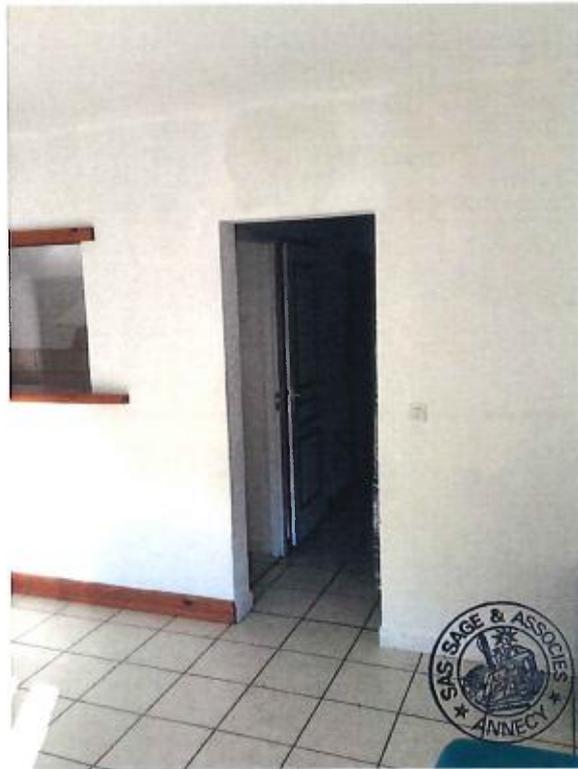
Le **sol** est recouvert de carrelage en état d'usage normal, de couleur beige.

Les **murs** sont recouverts de crépis lissé en état d'usage normal.

Le **plafond** est recouvert de crépis en état d'usage normal, de couleur blanche.

**L'éclairage naturel** de la pièce est assuré par une porte-fenêtre en mauvais état, de couleur blanche, ouverture battant double, châssis pvc, double vitrage, volet roulant électrique en pvc. La pièce compte aussi fenêtre en état d'usage normal, de couleur blanche, ouverture battant simple, châssis pvc, double vitrage.

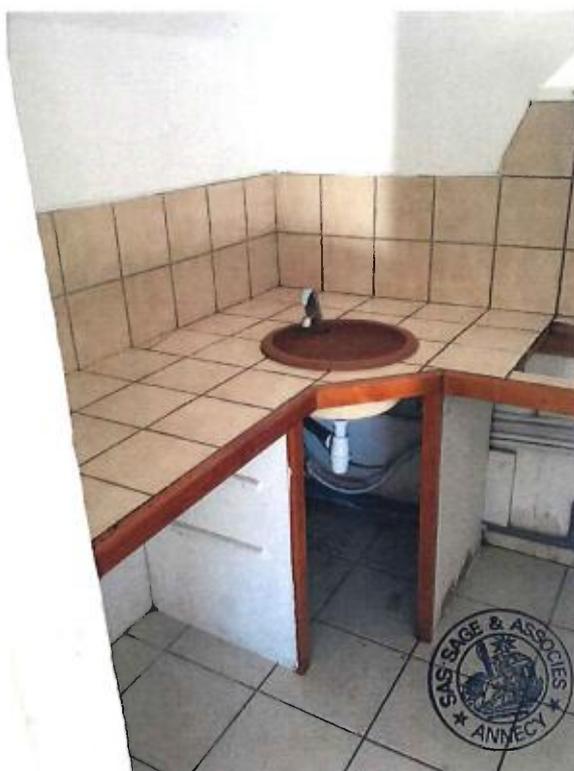
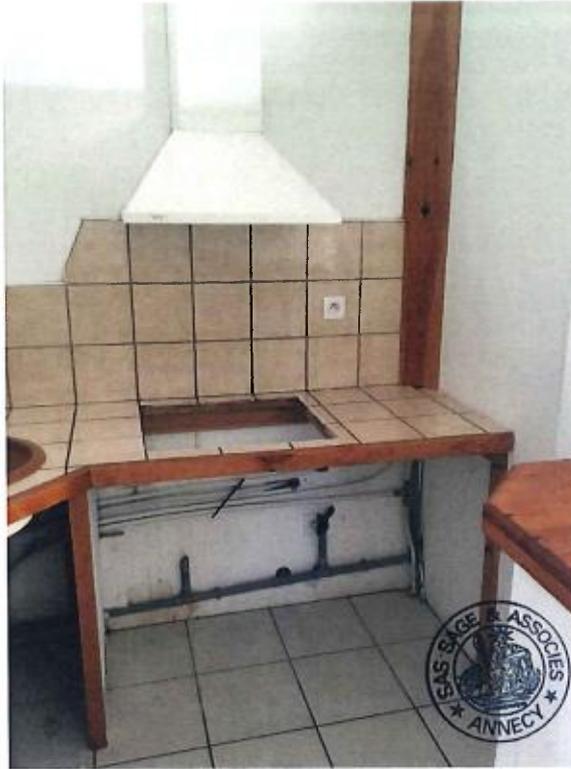
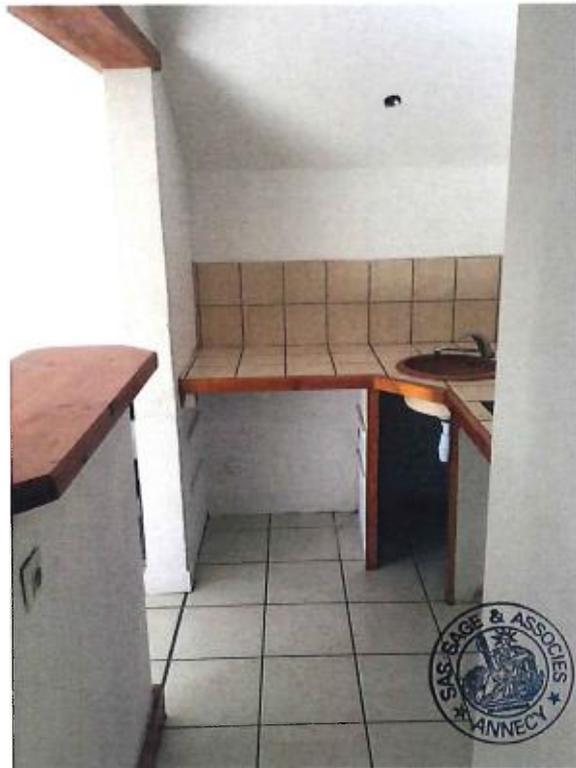
- un plan de travail en état d'usage normal
- un évier en émail en mauvais état (un mitigeur en mauvais état )
- une hotte visièrè en état d'usage normal

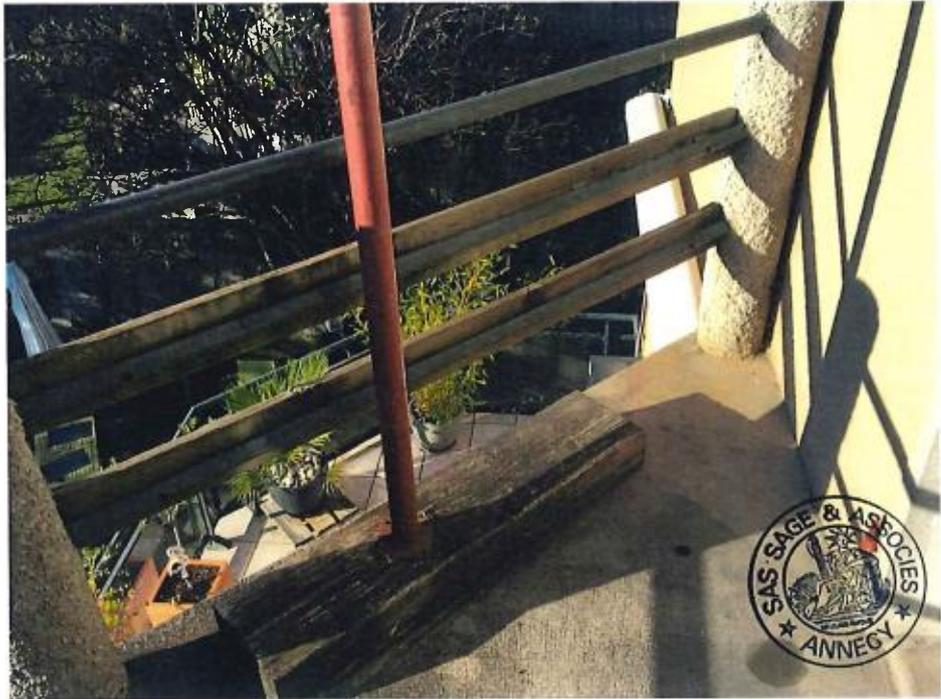
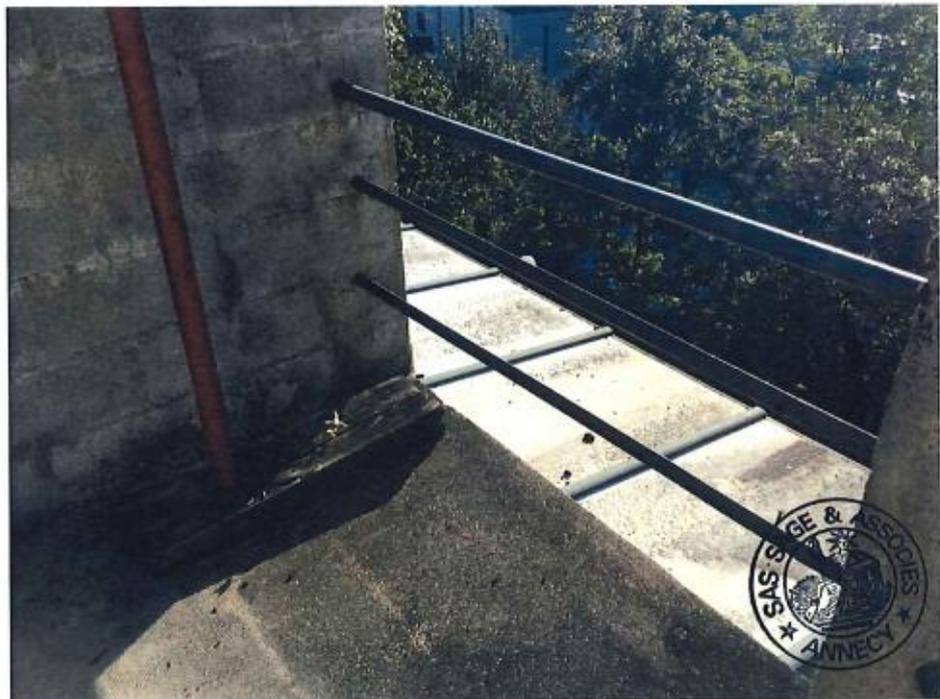
Le **sol** est recouvert d'une chape brute en état d'usage normal.

Il est pourvu de la rambarde d'origine.

L'espacement entre les traverse n'est plus aux normes.

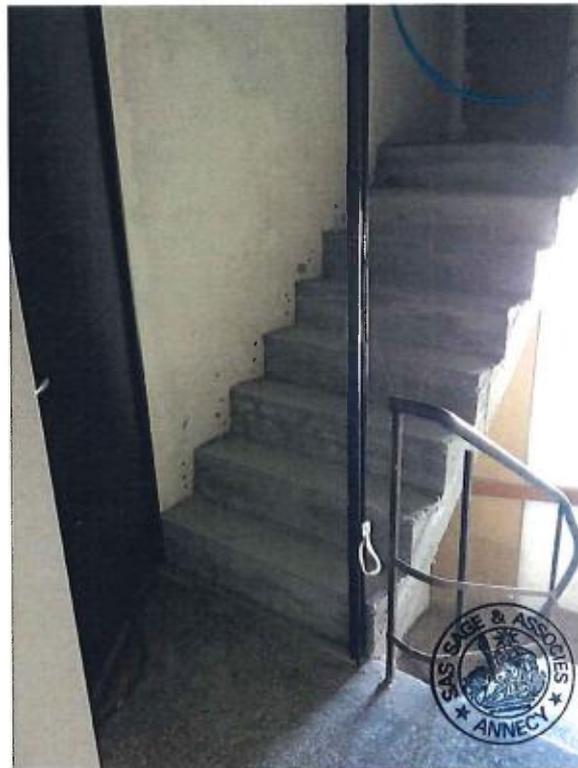
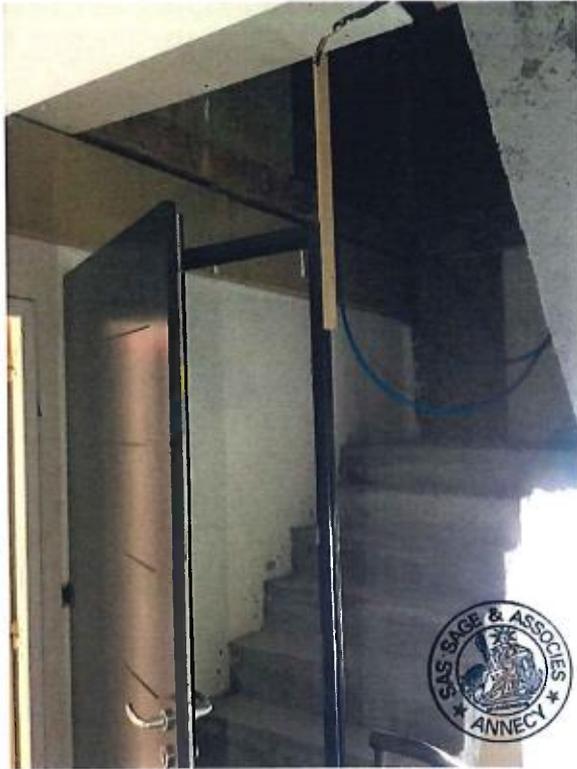
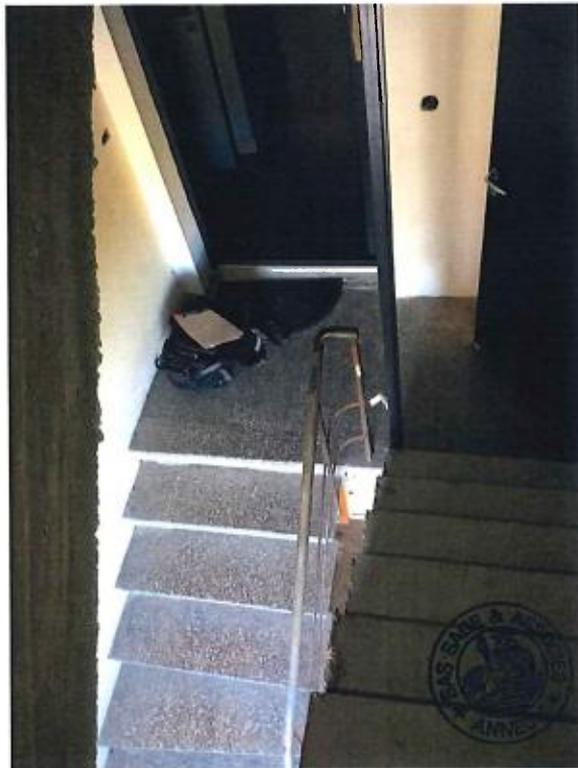
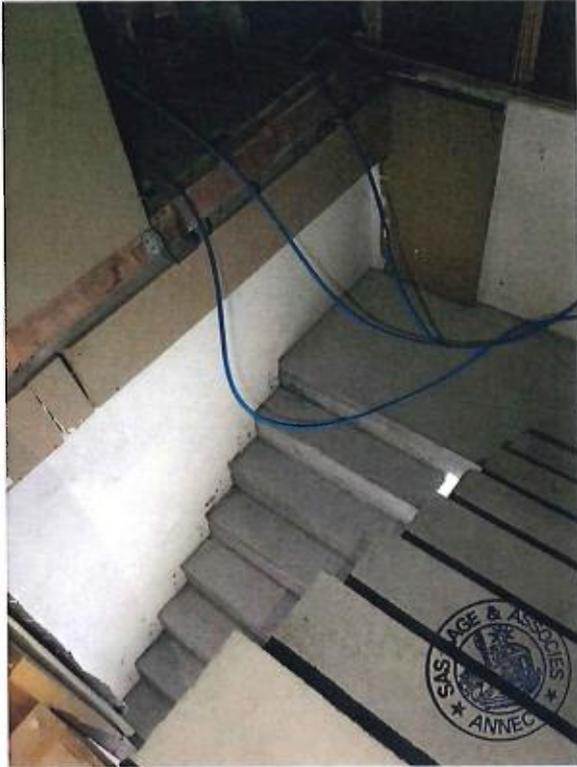
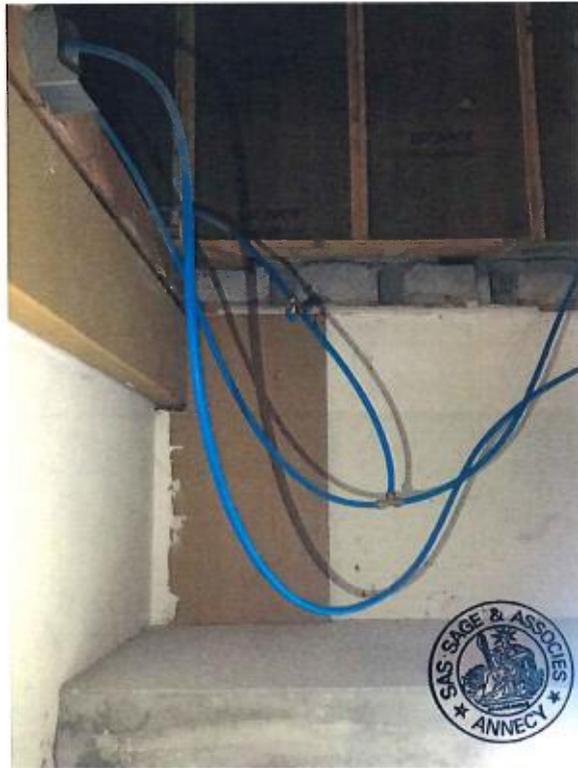
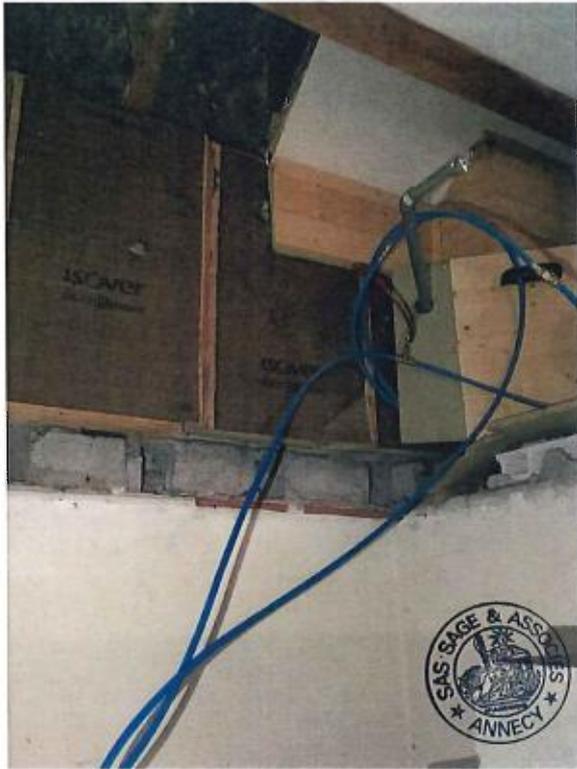
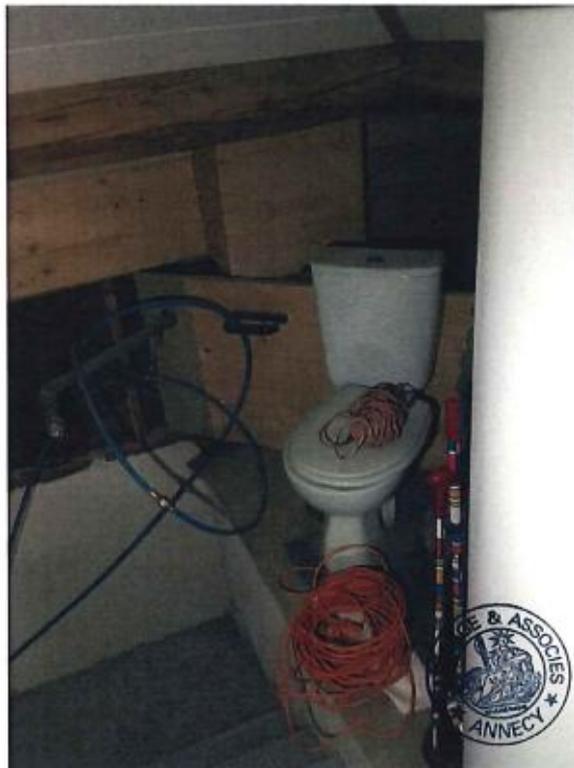
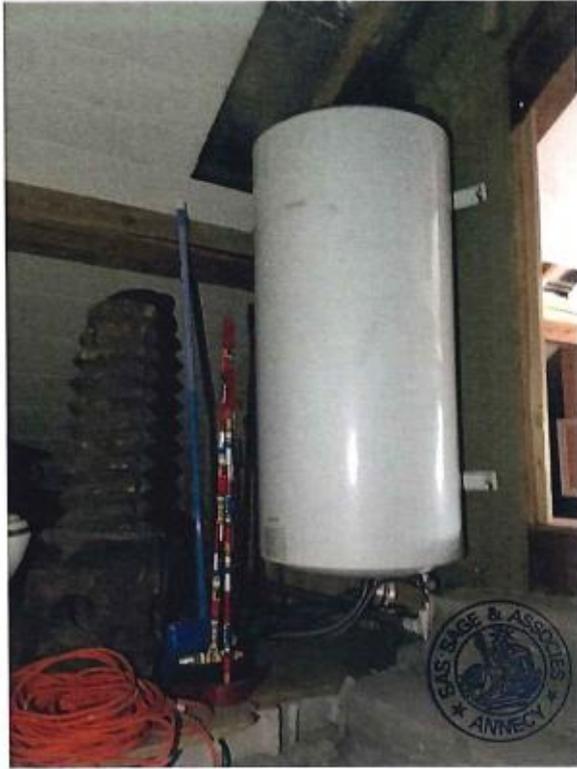
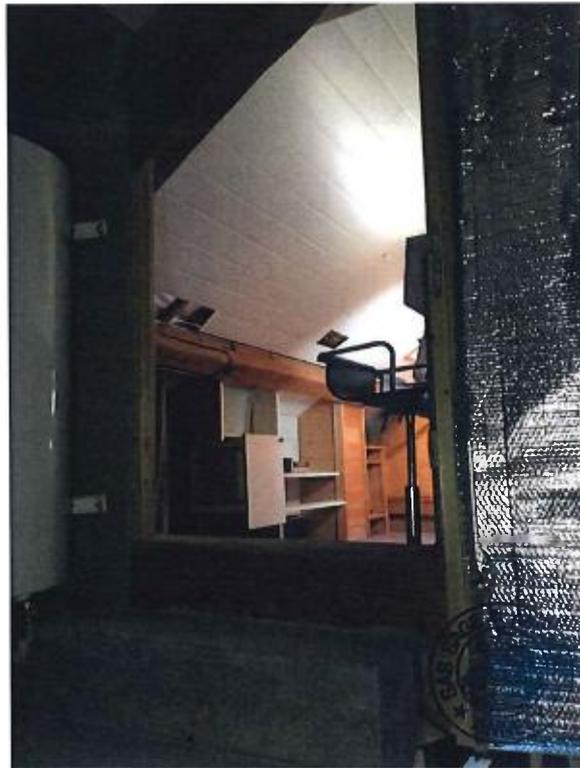
La montée d'escalier privative n'est pas achevée.

Elle est pour l'instant simplement pourvu d'une porte palière sur le palier du premier étage.

- La cloison séparatrice avec la cage d'escalier commune, n'est pas montée.
- les murs, pourvus d'un isolant thermique, ne sont pas habillés.
- Les marches sont en béton brut.

La curiosité la plus notable est la présence de la cuvette des WC sur l'entresol.

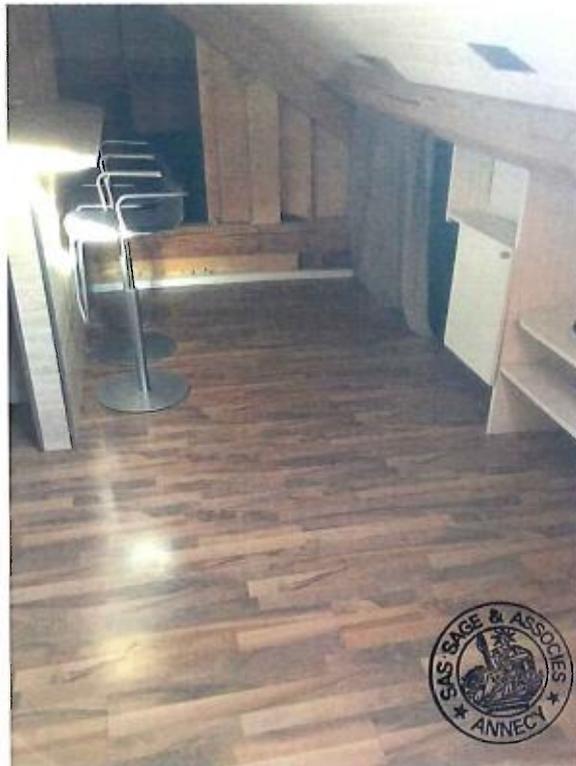
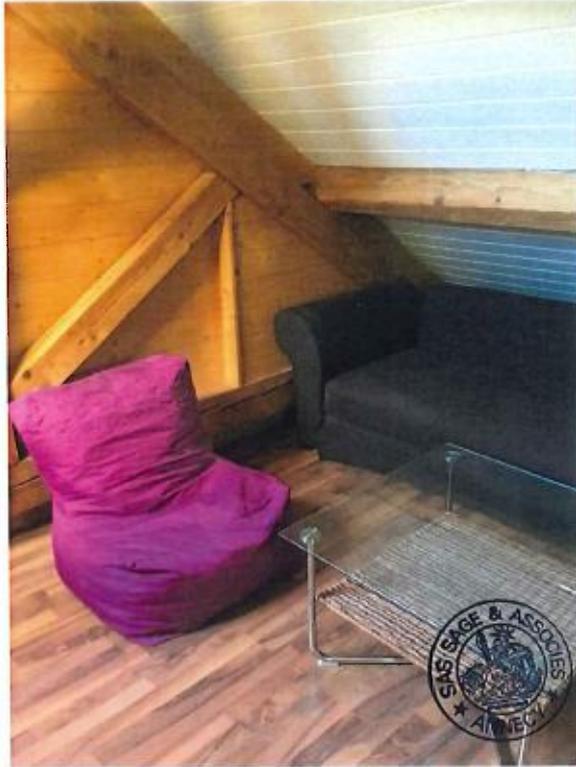
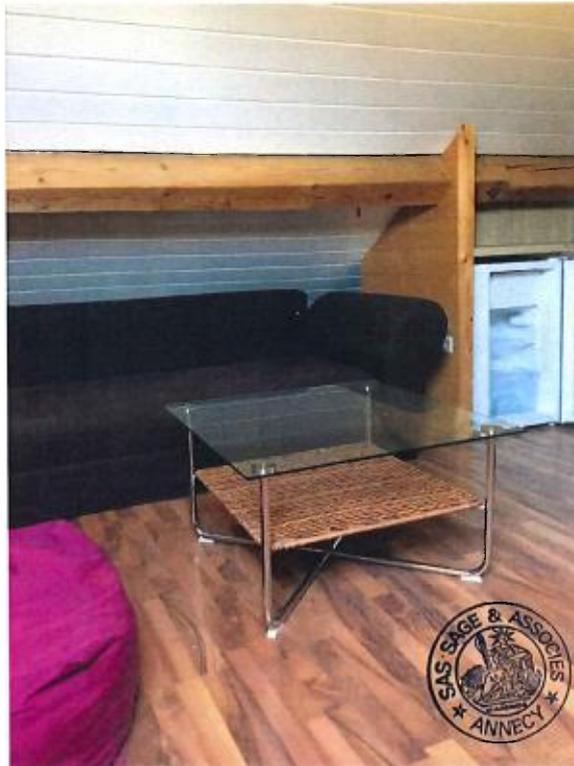
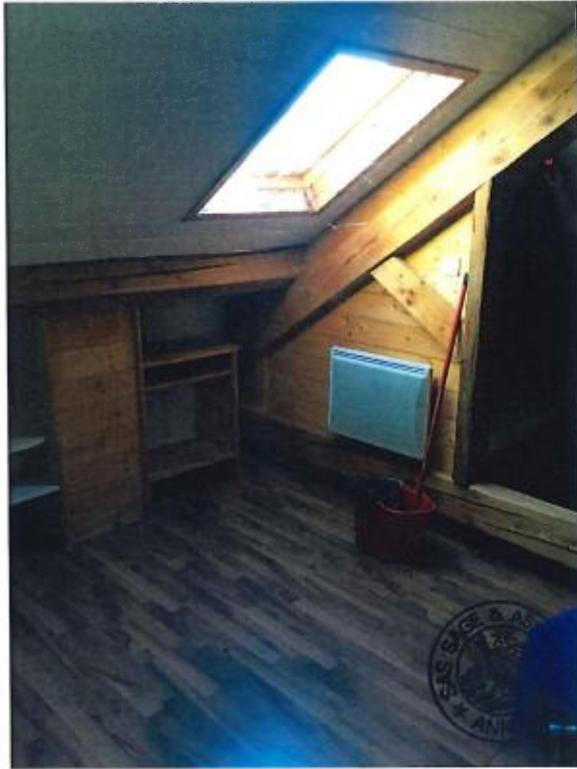
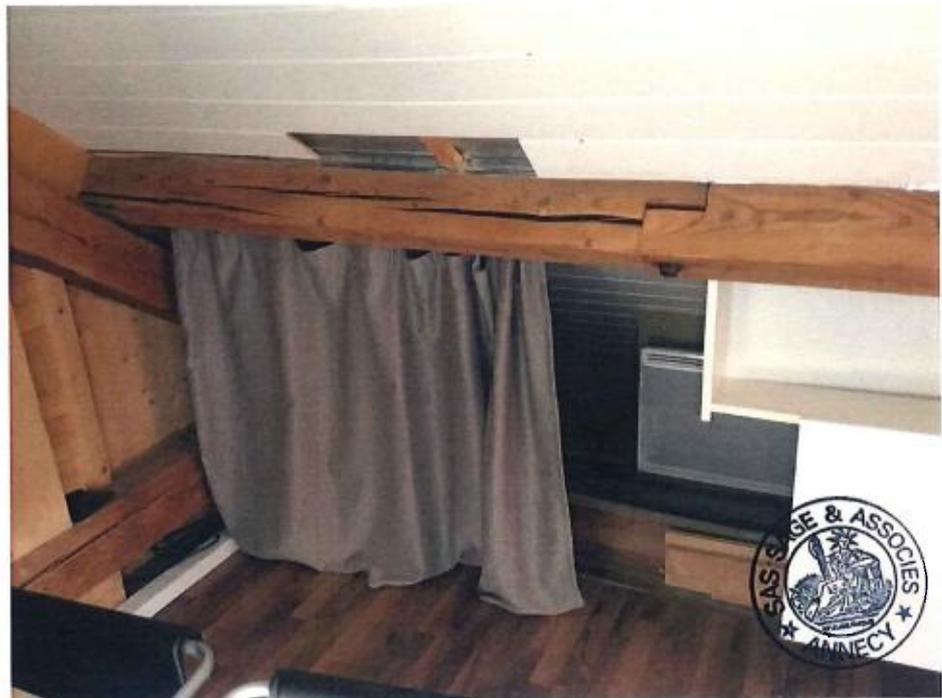
Le **sol** est recouvert de parquet en mauvais état, stratifié.

Les **murs** sont recouverts de lambris en bois en état d'usage normal.

Le **plafond** est recouvert de lambris en PVC en état d'usage normal, de couleur blanche.

L'**éclairage naturel** de la pièce est assuré par un châssis Vélux en état d'usage normal.

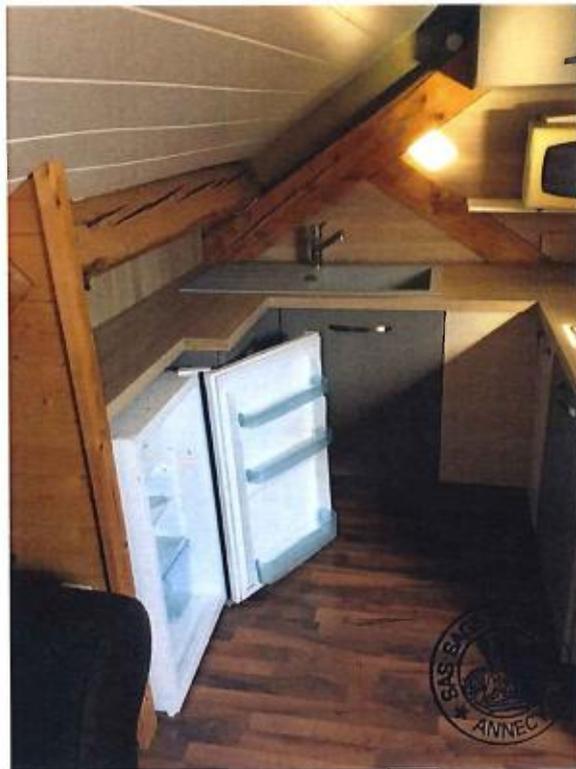
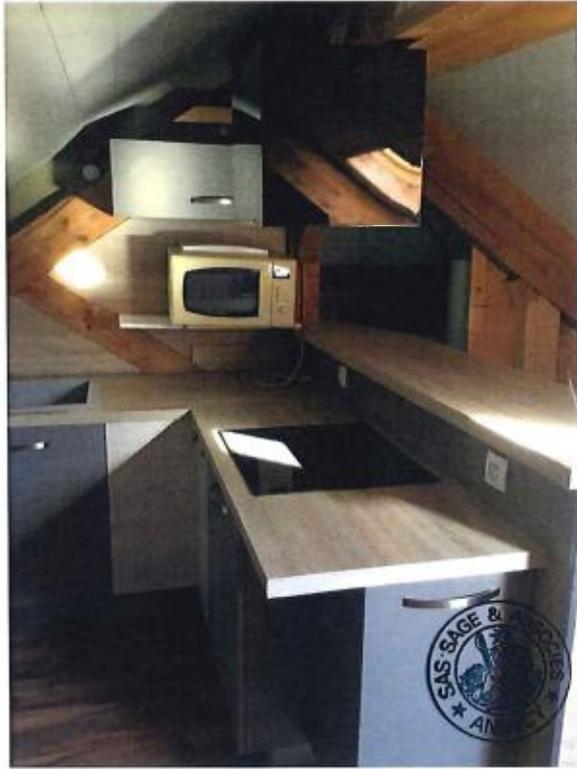
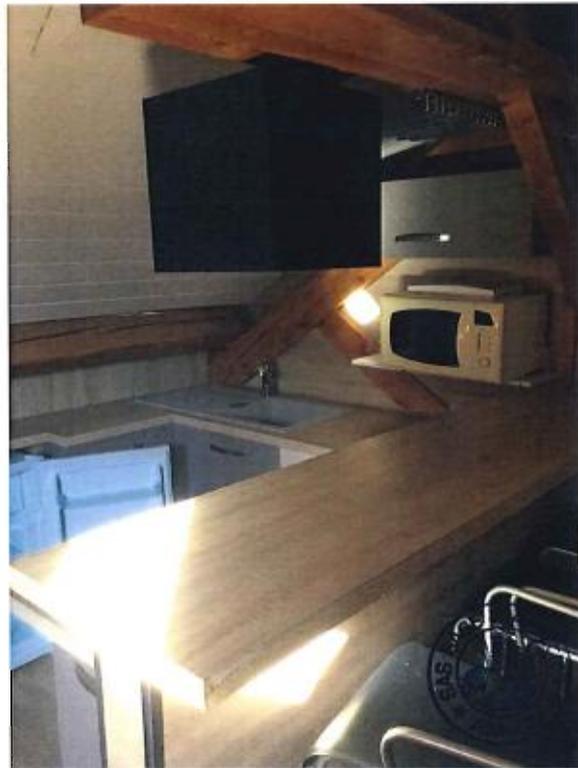
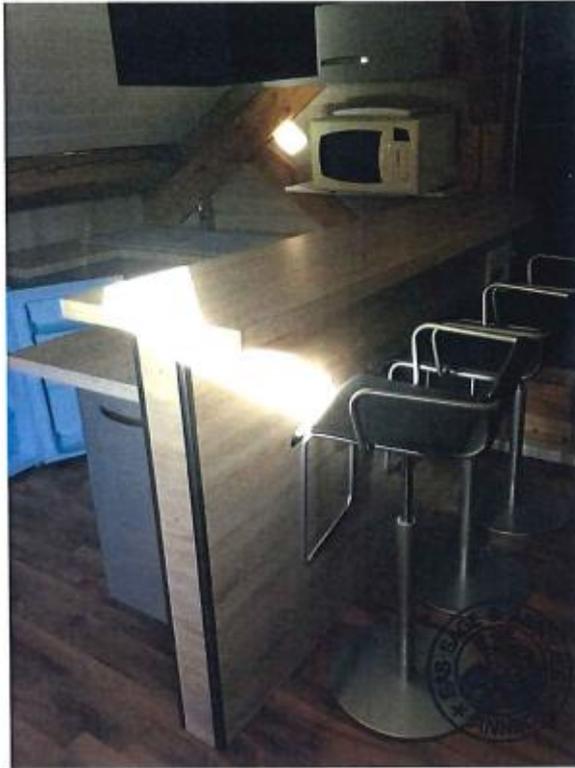
- trois placards bas en état d'usage normal
- un meuble d'angle en état d'usage normal
- un meuble sous évier en état d'usage normal
- un plan de travail en état d'usage normal
- un placard haut en état d'usage normal
- un évier en matériau de synthèse en état d'usage normal (un mitigeur en état d'usage normal )
- une plaque vitrocéramique halogène en état d'usage normal
- un groupe d'aspiration en état d'usage normal

Il est aménagé à droite en entrant dans le séjour.
