# PROCES-VERBAL DE DESCRIPTION

EN DATE DU  
VINGT-QUATRE SEPTEMBRE  
DEUX MILLE VINGT ET UN

### **Qu'il convient de procéder à la description du bien immobilier sis :**

75 route de Metz

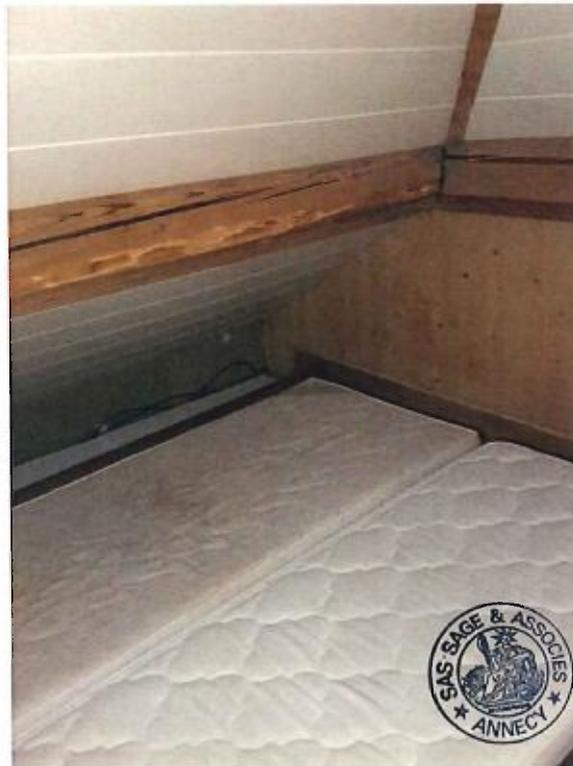
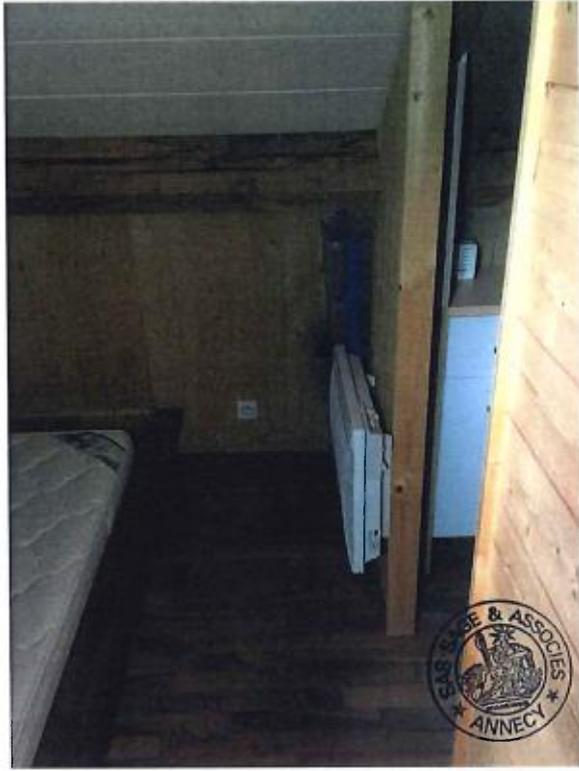
Le **sol** est recouvert de parquet en état d'usage normal, stratifié.

Les **murs** sont recouverts de lambris en bois en état d'usage normal.

Le **plafond** est recouvert de lambris en PVC en état d'usage normal, de couleur blanche.

Cette pièce est borgne.

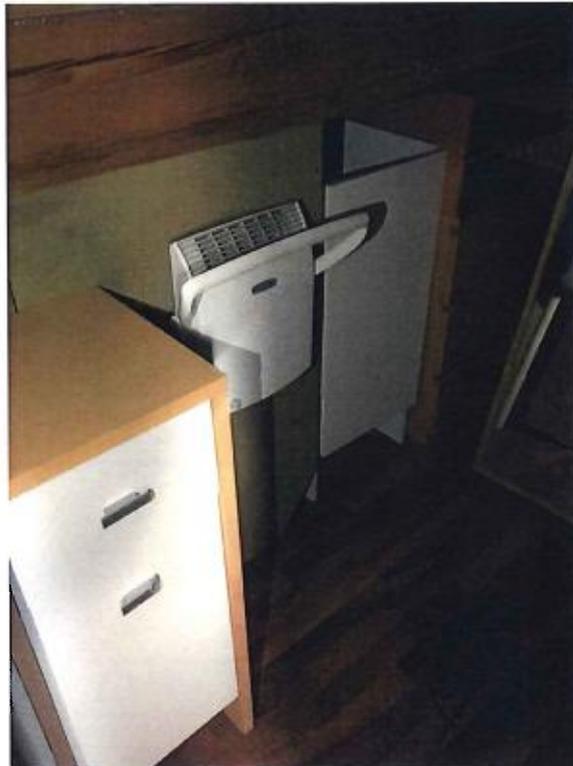
1.

- un sèche-serviettes en état d'usage normal
- une baignoire en matériau de synthèse en état d'usage normal (un flexible en état d'usage normal, un mitigeur en état d'usage normal, une douchette en état d'usage normal )
- une vasque en état d'usage normal (un robinet en état d'usage normal )
- un meuble de salle de bain en état d'usage normal
- un meuble sous-vasque en état d'usage normal

Cette pièce est borgne.
